Hôtel de Ville

Rapport d'expertise

Municipalité de St-Boniface
Condensation et givre à l'entretroit de l'Hôtel de Ville
St-Boniface, Québec

réf.: dossier 1451-11

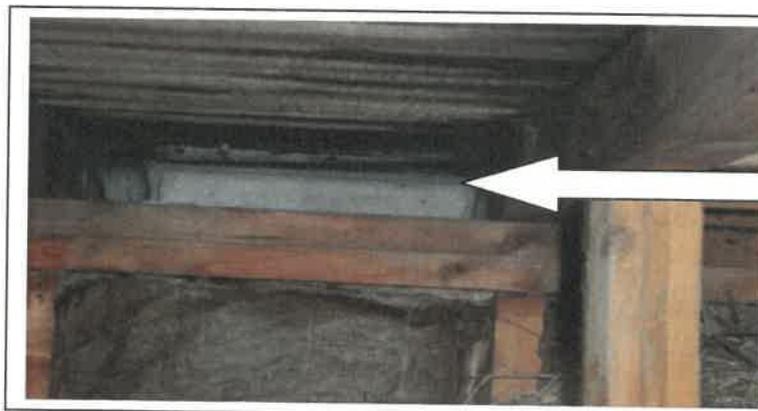
Figure 1.

Après avoir pratiqué une ouverture dans le plafond de la salle #2, nous avons pu constater la présence importante de givre à la périphérie du pontage de toit, et ce sur une grande superficie (environ 8 à 10 pieds à partir des bordures de toit).

Nous constatons également une forte circulation d'air chaud dans l'entre-toit, et une sensation d'humidité. Nous n'avons pu mesurer le pourcentage d'humidité mais l'odeur est caractéristique et elle est palpable au toucher. La présence de givre indique indéniablement que de l'humidité entre en contact avec le pontage de toit froid et se transforme en particules de glace pour y former le givre visible.

Présence de givre importante à la périphérie du toit

- Il nous apparaît clair que l'isolation est insuffisante dans l'entre-toit et ne constitue pas un barrière thermique suffisante pour permettre à l'air chaud des espaces de l'étage d'atteindre un gradient de température suffisant bas lorsqu'il entre en contact avec la surface froide du pontage de toit. L'humidité contenue dans cet air chaud se transforme alors en particule de glace (givre). Lorsque la température froide de l'extérieur se réchauffe et remonte au dessus de 0°C, le givre fond et l'eau retombe dans les plafonds, donnant ainsi l'impression que le toit coule.

- L'isolation de l'entre-toit devra être revue et augmentée jusqu'à atteindre une résistance thermique de Rsi 5,6. L'isolant peut être installé dans le comble sur l'isolant actuel en ajoutant un isolant en vrac de fibres de cellulose sur 8 po. Une autre solution serait d'installer un isolant en matelas en remplacement de l'isolant existant. Nous recommandons un isolant en matelas de 10 po de fibre de roche. Cet isolant ne réagit pas à l'humidité et ne perd pas ses propriétés thermiques. Il donnera à la toiture une résistance thermique de RSi 6. Des économies de chauffage seront engendrées par cet ajout. Les coûts seraient par contre plus onéreux.

La ventilation des combles devra être examinée de plus près. Si un isolant est installé dans le comble, il ne doit pas aller jusque dans le soffite, et ne doit pas dépasser la barrière isolante des murs extérieurs à laquelle il doit être scellé. Un carton fibre posé à la verticale à la périphérie du toit doit être installé afin d'éviter que l'isolant dépasse la partie chaude du bâtiment et n'engendre pas de digue de glace aux rebords de la toiture. Le comble au-dessus de la partie isolée doit être bien aéré afin de laisser évacuer l'air chaud et l'humidité qui aurait pu s'y infiltrer. Les conditions enneigées de la toiture n'ont pas permis de l'examiner de façon détaillée. Un examen plus poussé serait souhaitable afin de déterminer les sorties de ventilation existante de l'entre-toit et si le volume d'air qui y circule est suffisant. Le pontage de toit ne doit pas entrer en contact avec l'air chaud ou humide, comme c'est le cas actuellement.

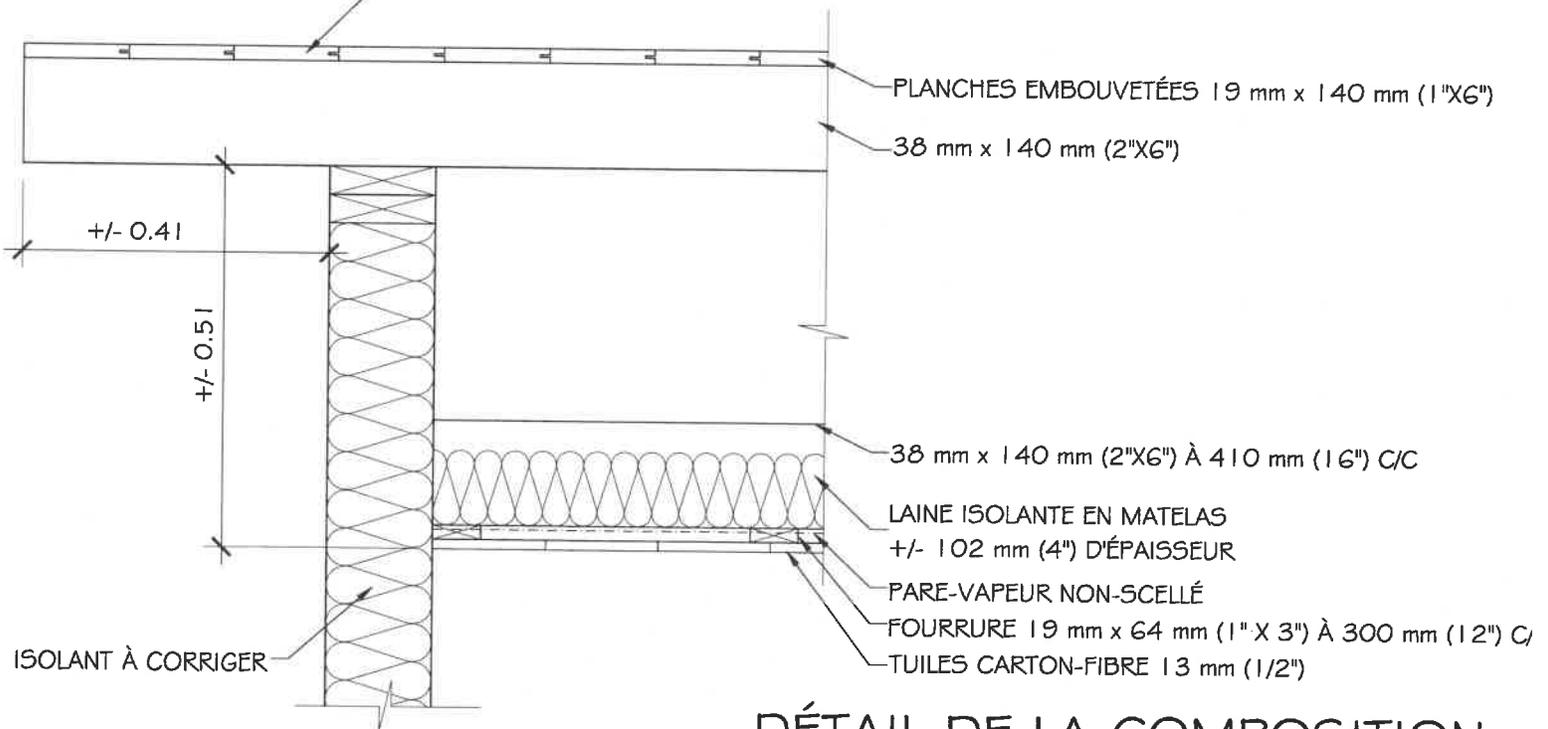
- Tuiles de plafond de carton fibre ½ pouce
- Fourrures de bois,
- Pare-vapeur de polyéthylène, non scellé
- Charpente de solives de bois de 2" x 6" à 16 pouces d'espacement
- Laine isolante de fibre de verre en matelas, d'épaisseur variable (plus ou moins 4 pouces d'épaisseur, mais répartie inégalement)
- Entre-toit ventilé d'environ 20 pouces de hauteur
- Structure et platelage de toit : 2" x 6" à 16 pouces c/c et planches emboutées 1" x 6".
- Membrane d'étanchéité de toiture de bitume multicouches, âge indéterminé
- Voir croquis joint en annexe

DÉTAIL DE LA COMPOSITION DU PLAFOND EXISTANT

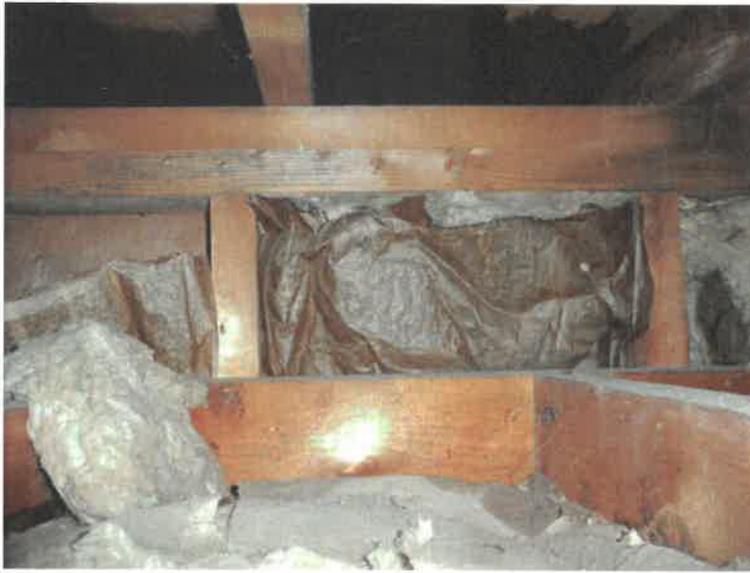
VUE PRÉSENCE D'HUMIDITÉ

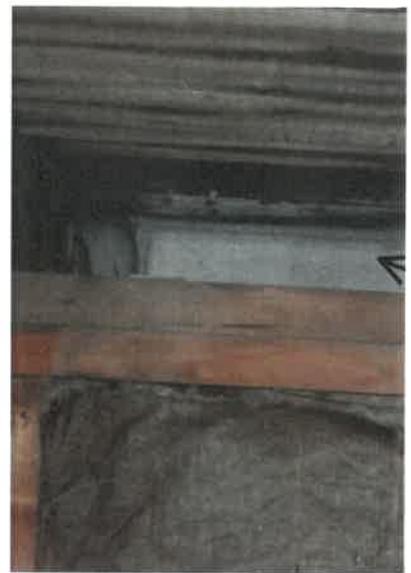
VUE PRÉSENCE DE GIVRE ET

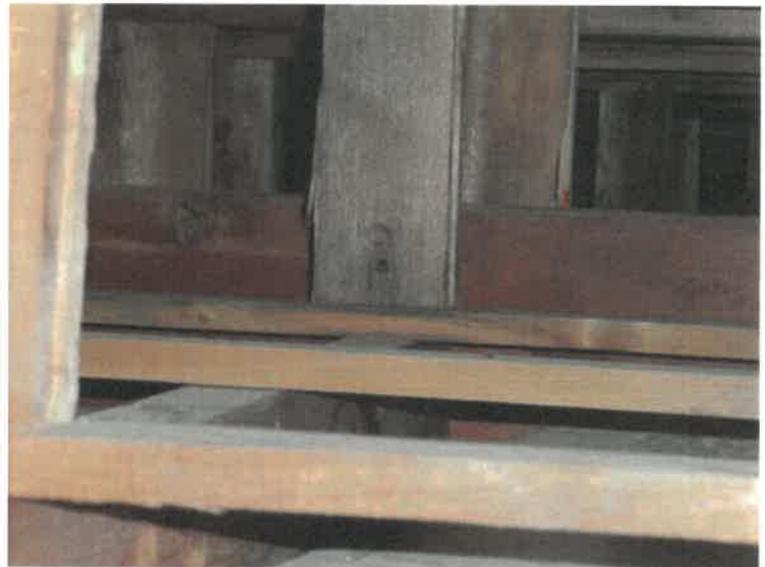
VUE DE L'ENTRE-TOIT

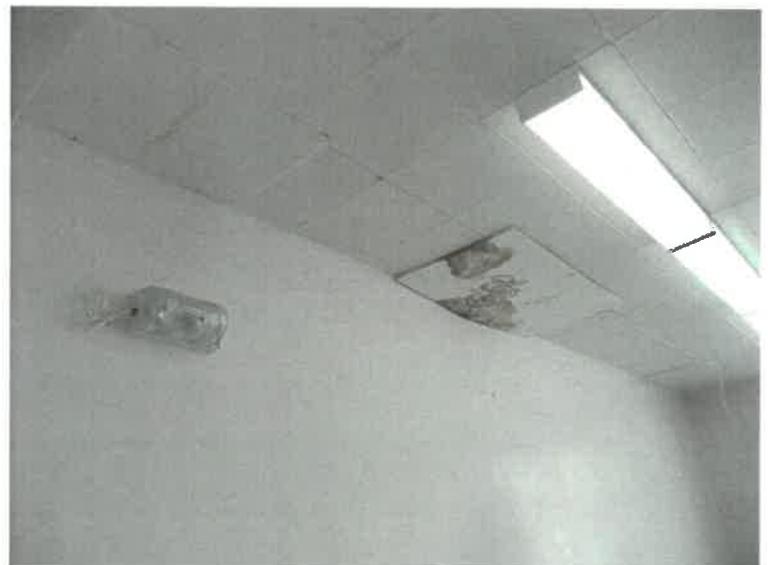
Des traces d'infiltrations d'eau sont visibles au plafond de la salle #2 et dans plusieurs locaux de l'étage. Des traces d'eau sont également visibles sur les murs de la salle communautaire.

VUE TRACES D'HUMIDITÉ AU PLAFOND

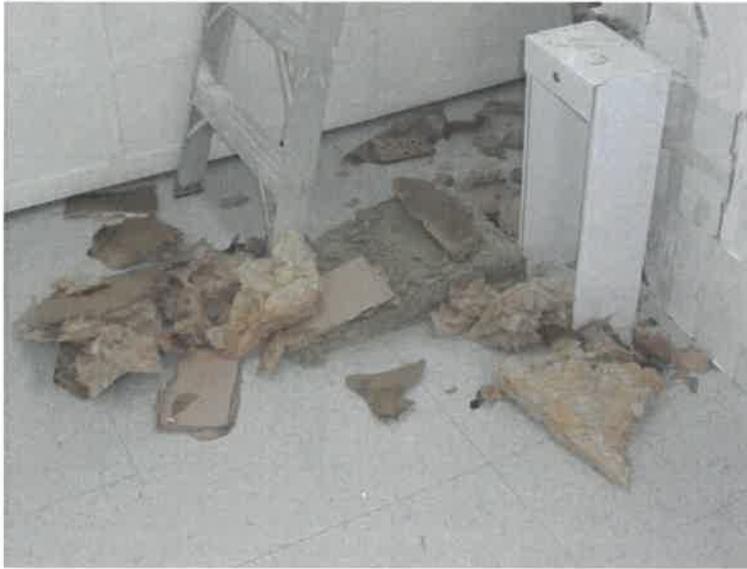
VUE MATÉRIAUX D'ISOLATION

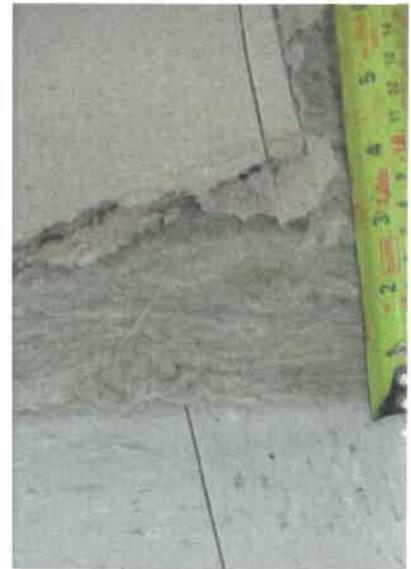
- La faible épaisseur de l'isolant dans l'entre-toit. L'isolant de fibre de verre d'une épaisseur de 4 pouces donne un facteur de résistance thermique de RSi de 2.11 pour une épaisseur de 4 pouces. Les exigences de la loi sur l'économie d'énergie et du règlement sur l'économie de l'énergie est de RSi 5,6, soit un minimum de 8,5 pouces d'isolant de fibre de verre.

VUE ÉPAISSEUR D'ISOLATIO

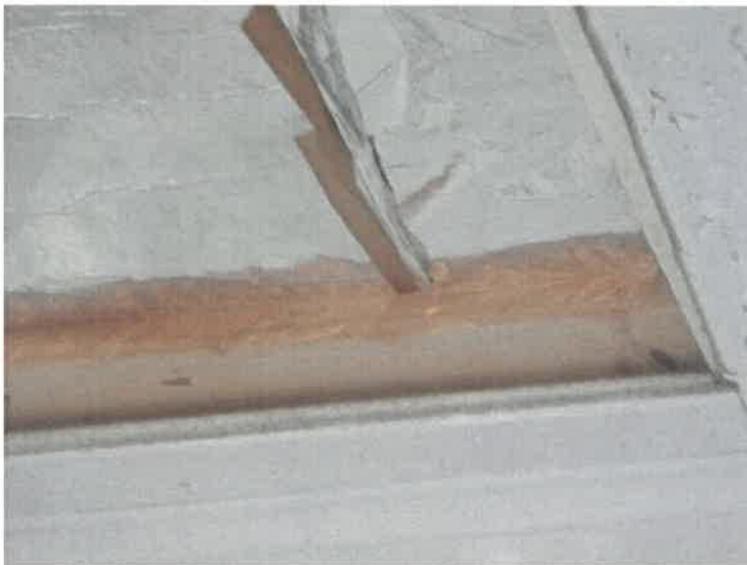
VUE COMPOSITION DU PLAFOND

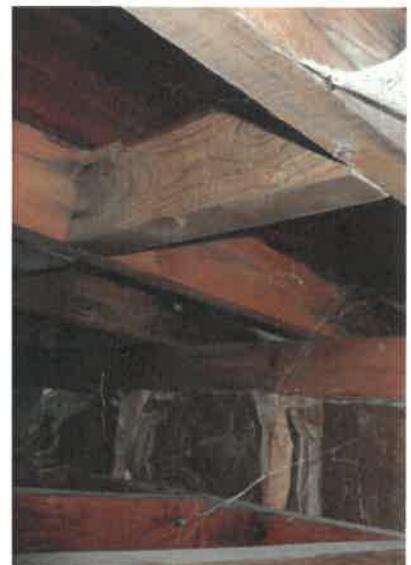
VUE PRÉSENCE DE GIVRE ET

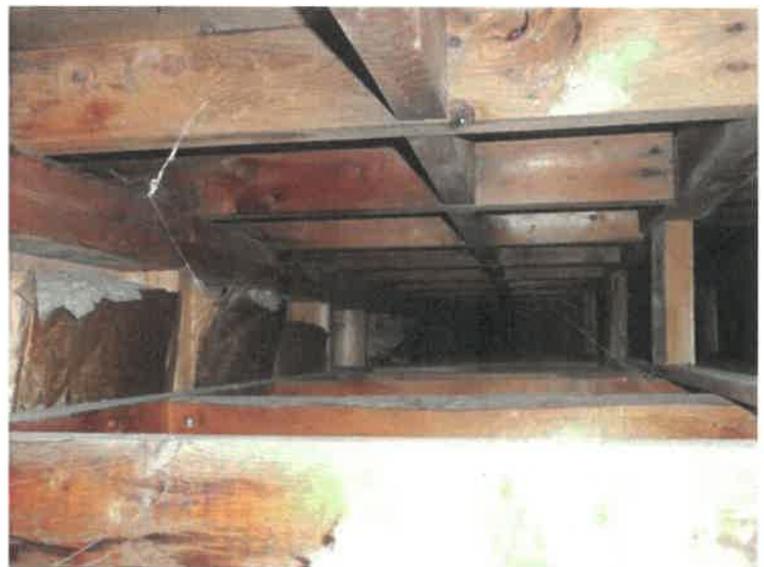
VUE PRÉSENCE D'HUMIDITÉ
