Municipalité de St-Boniface
140, rue Guimont
St-Boniface, Québec G0X 2L0

ÉTUDE DE FAISABILITÉ POUR LE REMPLACEMENT D'UNE PARTIE DE LA TOITURE DU BÂTIMENT DE L'HÔTEL DE VILLE

RAPPORT D'ÉTUDE

Le 31 octobre 2012

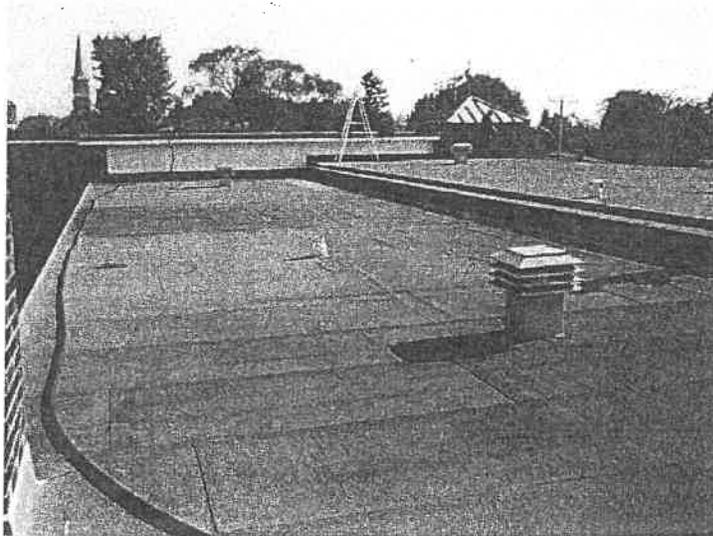
Photographie 1 – Toit de la salle communautaire

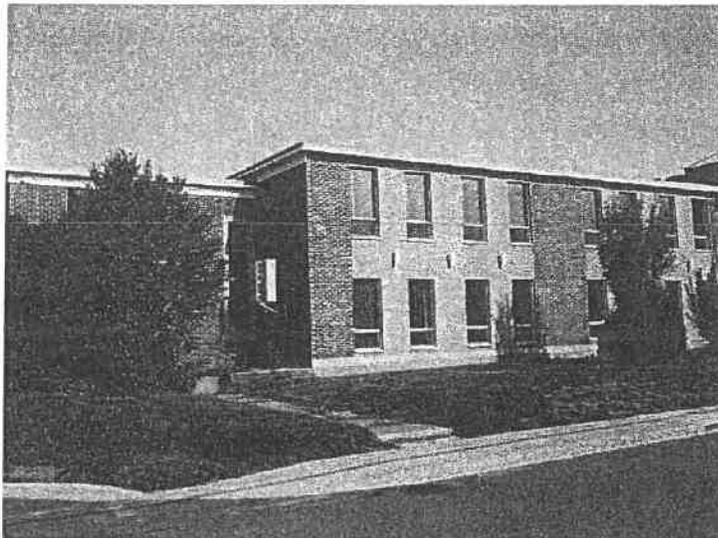
Photographie 2 – Façade avant de la salle communautaire

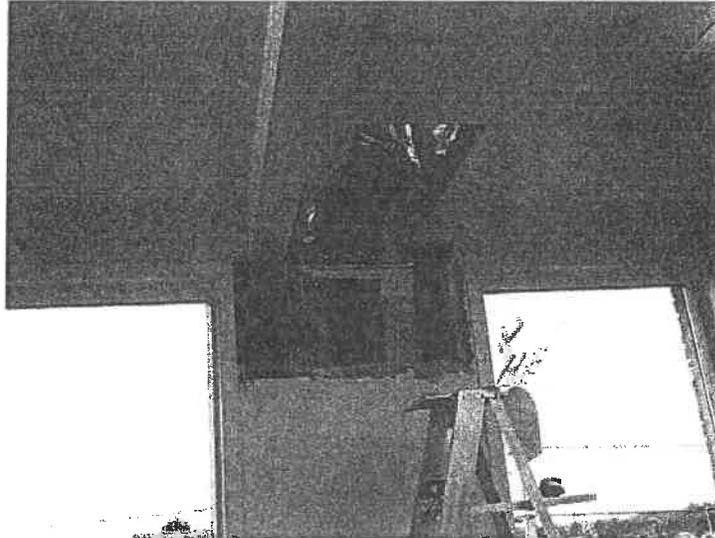
Les poutres principales sont composées de pièces de bois de sciage de 13 pouces de hauteur prenant appui sur des poteaux de bois espacés aux 8'-0" c/c. Ces éléments se continuent jusqu'au niveau du rez-de-chaussée et par la suite aux fondations. Des entretoises transversales permettent le support latéral du haut des poteaux de bois. Des poutrelles secondaires en bois prennent appui sur ces poutres principales et supportent le platelage constitué de planches. Sous les poutrelles, on retrouve un faux platelage en planches noircies par l'humidité.

Photographie 3 – Structure au plafond du 2^e étage sur la façade avant de la salle communautaire (Coupe 1)

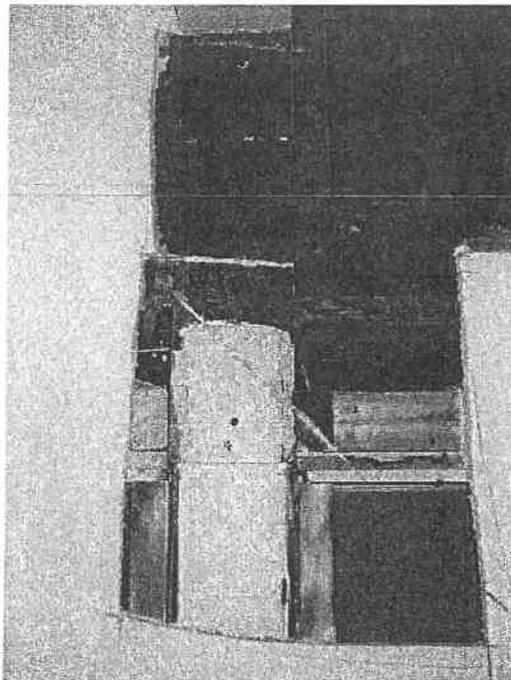
Photographie 4 – Structure au plafond du mur mitoyen (porteur) au 2^e étage de la salle communautaire

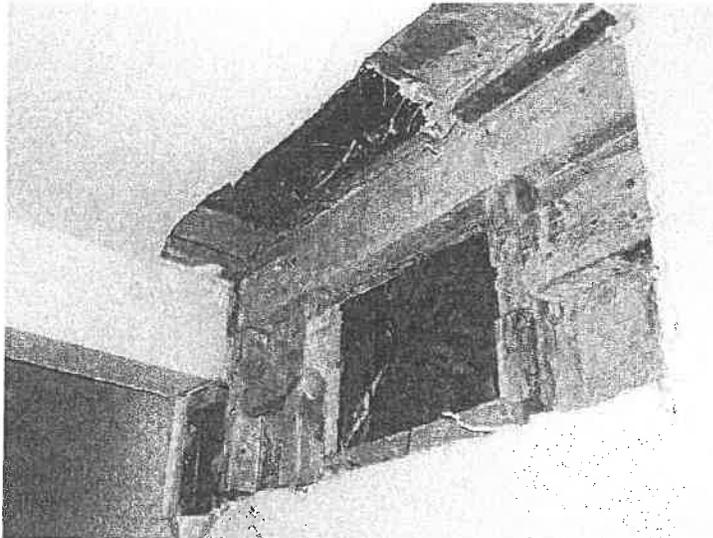
Photographie 5 – Structure au plafond du 2^e étage sur la façade arrière de la salle communautaire

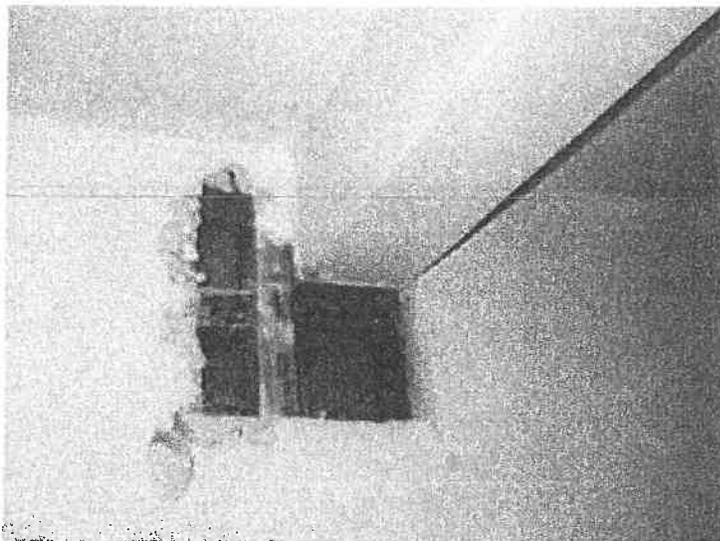
Photographie 6 – Structure au plafond de la cloison séparatrice au 2^e étage de la salle communautaire
