**ÉTUDE DE FAISABILITÉ
MISE À NIVEAU DES AMÉNAGEMENTS
SÉCURITÉ / VÉTUSTÉ**

HÔTEL-DE-VILLE DE ST-BONIFACE

Version préliminaire

PROJET : 13-53
Juillet 2013

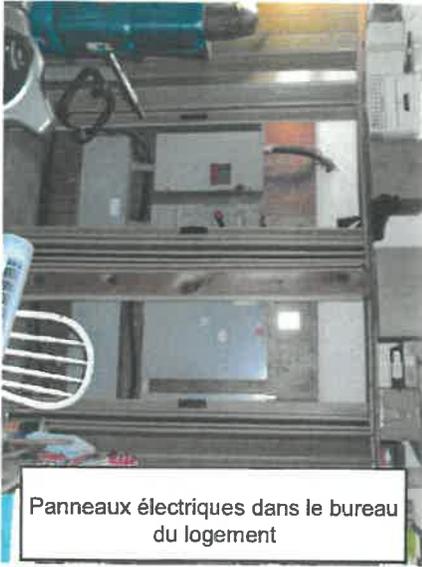
Panneaux électriques dans le bureau du logement

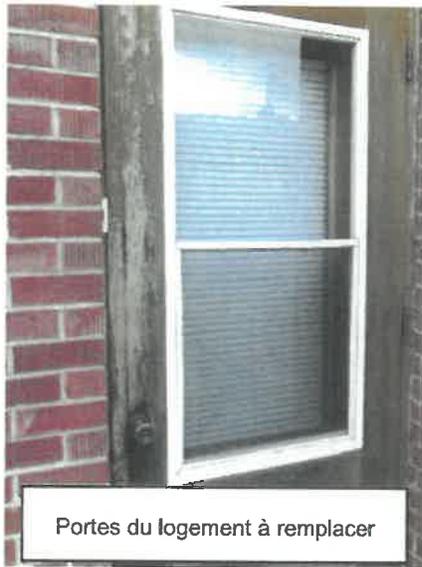
Portes du logement à remplacer

- Munir les séparations coupe-feu et dispositifs d'obturation conformes au code du bâtiment (portes, fermes portes, etc.).
- Modifier l'agencement des pièces afin d'offrir un accès à l'issue conforme aux exigences du Code du bâtiment.

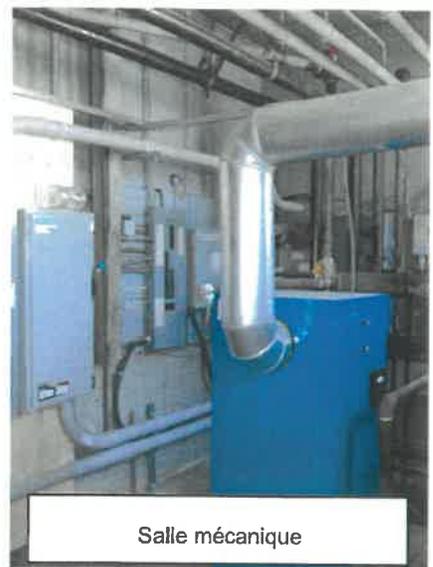
Salle mécanique

- Réaliser les compartimentations au feu requises en ajoutant les gypses requis sur les murs et plafonds existants aux endroits requis illustrés (voir plans).
- Aménager un accès à la salle mécanique convenable

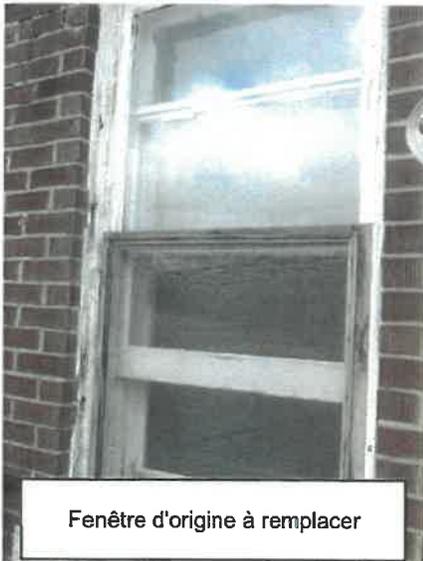
- Au niveau de la fenestration, on constate la vétusté de plusieurs fenêtres qui datent de la construction du bâtiment, notamment dans la salle mécanique et au 1er étage sur les façades arrière et latérales droite de l'édifice.

Fenêtre d'origine à remplacer

- Remplacer les fenêtres datant de la construction de l'édifice.

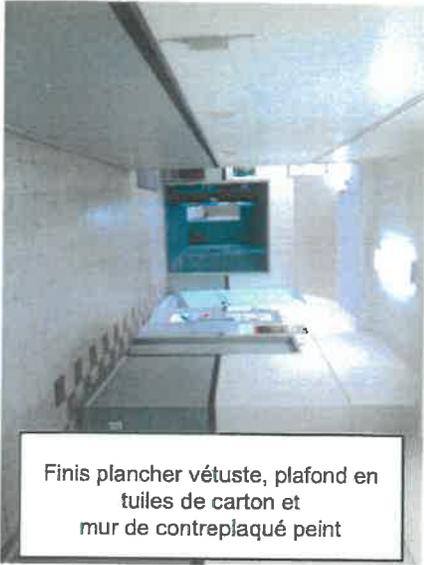
Finis plancher vétuste, plafond en tuiles de carton et mur de contreplaqué peint

- Enlever les matériaux combustibles et les remplacer par des matériaux incombustibles tels des panneaux de gypse. Ou recouvrir ceux-ci de panneaux de gypse.

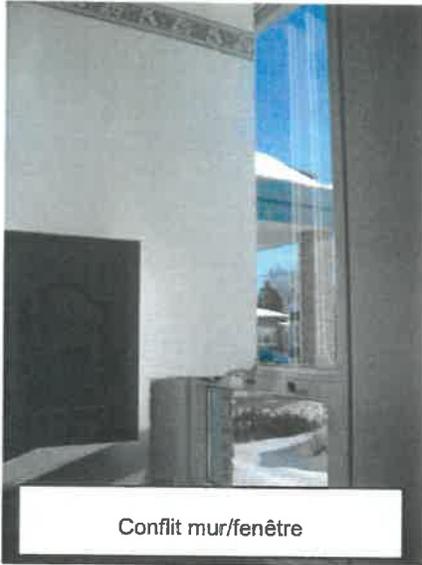
Conflit mur/fenêtre

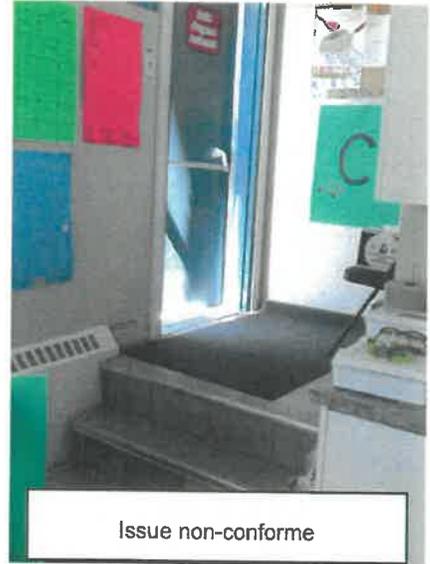
- Plusieurs portes d'issues sont vétustes et n'ont pas les dispositifs de fermeture et la quincaillerie requise par le code du bâtiment.
- Le parcours d'issue traversant les pièces M-020 et M-022 est contraire au Code du bâtiment.

Issue non-conforme

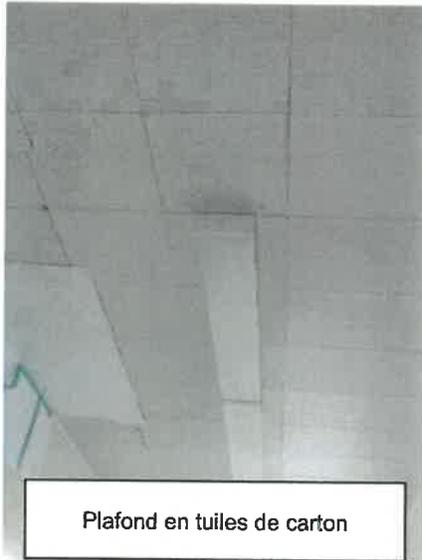
- Présence de tuiles de carton combustibles au plafond dans $\pm 90\%$ du bâtiment. Celles-ci sont recouvertes par endroits avec un plafond de tuiles acoustiques suspendues.
- Présence de matériaux combustibles sur les murs (contreplaqué peint apparent) dans les locaux M-C01, M-016, M-017, M-019, M-020, M-021, C-003, C-004 et C-005.
- Présence de tuiles de carton combustibles dans la partie haute des murs du corridor M-C02.
- Présence de panneaux préfinis sur les murs dans le local M-022

Plafond en tuiles de carton

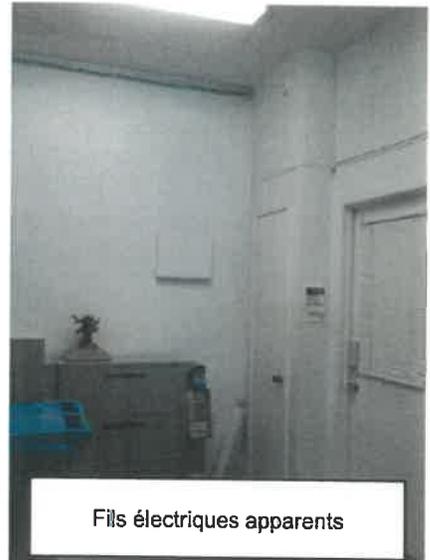
- Présence de conduits de plomberie apparents dans les pièces M-C02.
- Présence de fils électriques apparents dans les pièces M-017 et M-021.

Fils électriques apparents

- Malgré quelques conduits apparents, il semble que ces installations soient en assez bon état. Toutefois, l'état réel des composantes devra être examiné avec soins par un spécialiste en service mécanique et électrique du bâtiment dans une phase ultérieure du projet.
- Les conduits apparents dans les pièces citées ci-haut devront être recouverts.

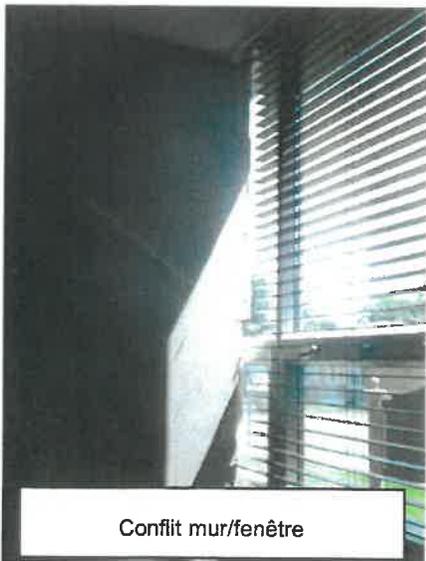
Conflit mur/fenêtre

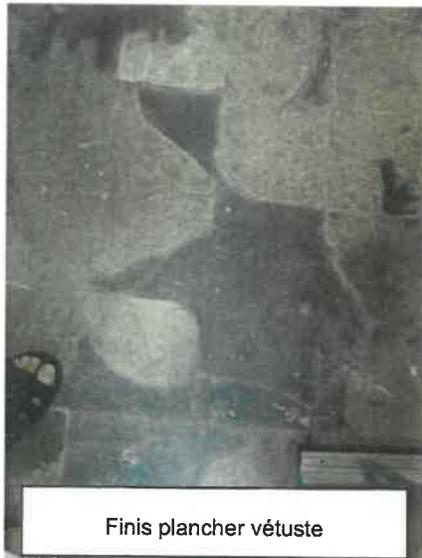
Finis plancher vétuste

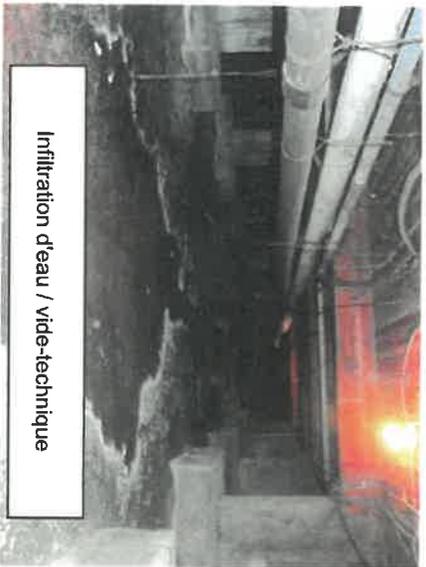
- Au niveau du vide sanitaire, on note que l'humidité y est très importante. Les fondations sont assises directement sur le roc et l'eau de ruissellement s'infiltré sous les fondations et traverse le vide technique sur toute sa largeur. Une pompe submersible est fonctionnelle, mais le sol de terre battue du vide technique demeure humide en permanence. Des traces de moisissures blanchâtres sont observables à proximité des zones humides du sol. La municipalité fait d'ailleurs mention d'une humidité permanente causant un inconfort notable dans certaines pièces situées au rez-de-chaussée et semble aussi contribuer au décollément de certains revêtements de plancher.
- Les finis de planchers sont vétustes et usés rendant l'entretien difficile dans le secteur administratif.

Infiltration d'eau / vide-technique

- Pour le vide technique, des travaux de drainage sont à entreprendre soit par l'extérieur, soit par l'intérieur de l'édifice. Dans le premier cas, les fondations devront être imperméabilisées à leur jonction avec le roc et un drain français devra être installé sur tout le périmètre du bâtiment. Dans le second cas, un drain français pourrait être installé du côté intérieur du bâtiment pour récolter l'eau de ruissellement pour être ensuite pompé à l'extérieur à l'aide d'une pompe automatisée

- Idéalement, le sol du vide technique devra être excavé en partie et remplacé par un pare-vapeur recouvert de sable, d'un lit de pierre nette et d'une dalle de propreté en béton coulé. Le vide technique devra être ventilé, déshumidifié et chauffé adéquatement.
 - Un mandat d'analyse de qualité de l'air devra être conclu avec une firme spécialisée pour confirmer si des moisissures nocives sont présentes dans le bâtiment et définir les protocoles d'intervention et de décontamination le cas échéant. *Ces honoraires et les travaux découlant d'une éventuelle décontamination ne sont pas inclus à notre estimation.*
 - Conséquemment, les parois des murs, structures ou autres composantes du vide technique devront être nettoyé de toute trace de moisissure.

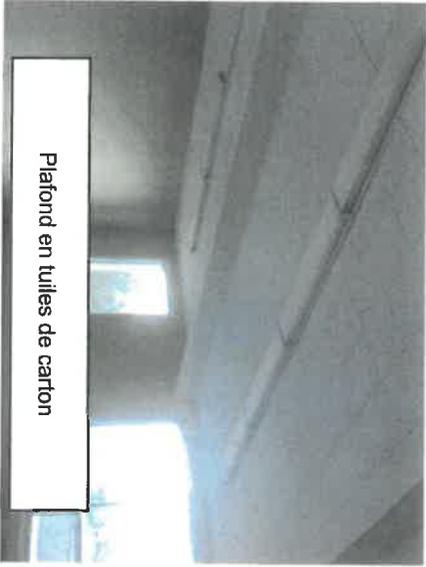
Plafond en tuiles de carton

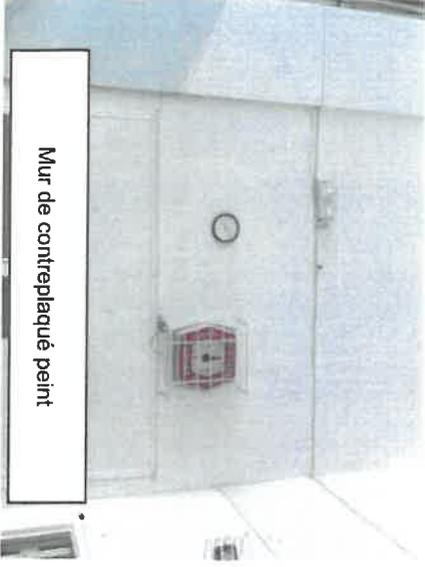
Mur de contreplaqué peint

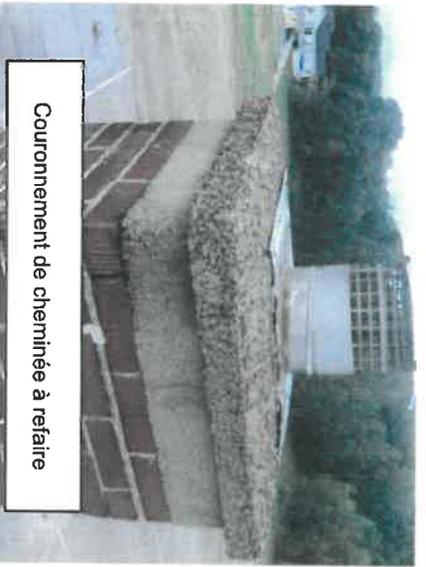
Couronnement de cheminée à refaire

- Les toitures existantes du bâtiment sont donc à refaire en entier en prenant soin de corriger les pentes, l'aération de l'entretoit ainsi que les pertes de chaleurs et d'humidité du plafond.
- Couronnement de la cheminée existante à refaire. La maçonnerie du sommet de la cheminé est aussi à refaire sur +/- 4' de haut.

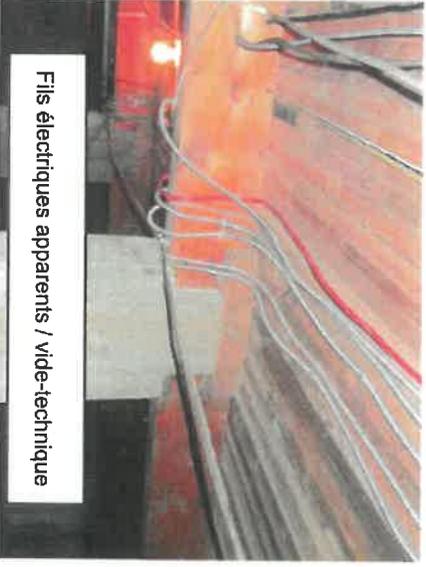
Fils électriques apparents / vide-technique

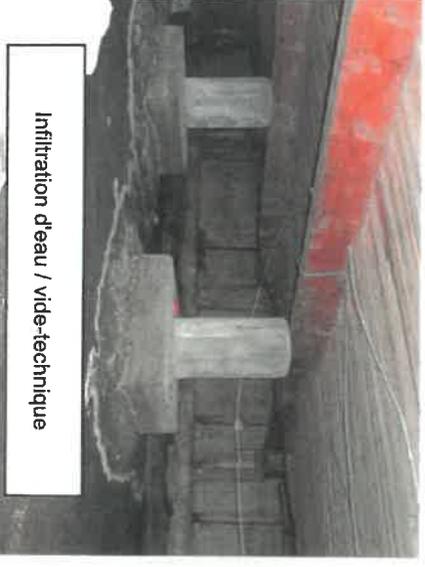
Infiltration d'eau / vide-technique

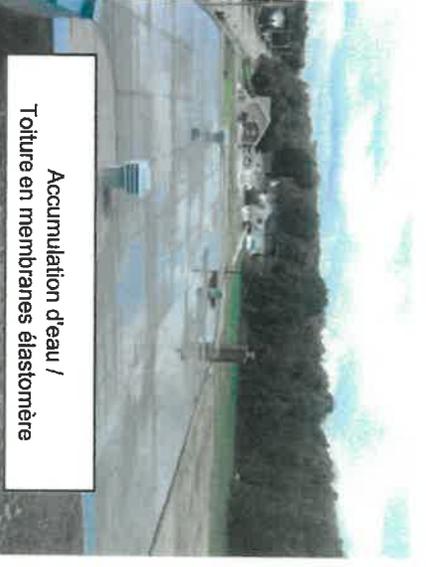
- Les deux autres sections de toits de toit ont été refaites par le passé avec des membranes de bitume élastomère modifié. Mais celles-ci semblent aussi être source de plusieurs problèmes. Des points bas sont observables à de nombreux endroits et occasionnent de nombreuses mares d'eau stagnante. Les pentes de toiture sont inefficaces.

Accumulation d'eau / Toiture en membranes élastomère

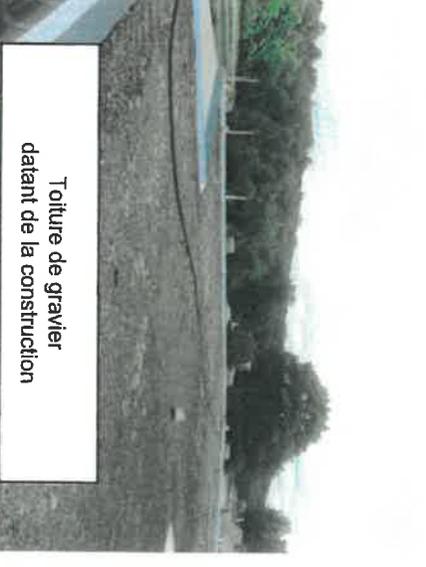
- Les toits sont de type plat, avec drains intérieurs et sont constitués plusieurs sections de toitures distinctes datant d'époques différentes. La moitié de la toiture est «d'origine» et constituée d'un complexe d'étanchéité de feutre et graviers qui a atteint sa fin de vie utile. La vétusté de cette section de toiture pourrait vraisemblablement être la cause de certaines infiltrations.

Toiture de gravier datant de la construction

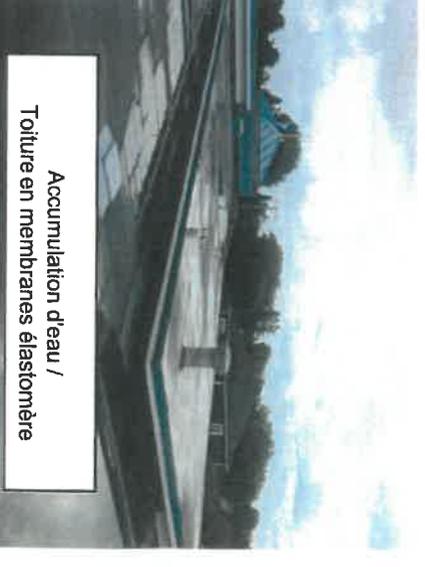
Accumulation d'eau / Toiture en membranes élastomère

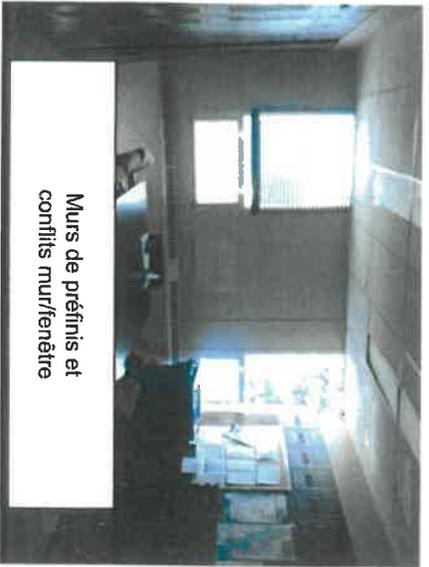
Murs de préfinis et
confilts mur/fenêtre

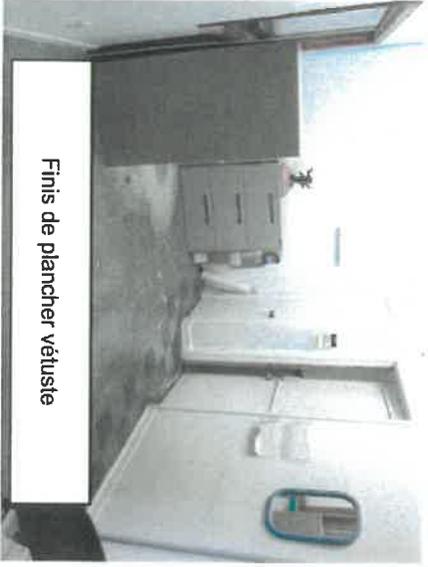
Finis de plancher vétuste

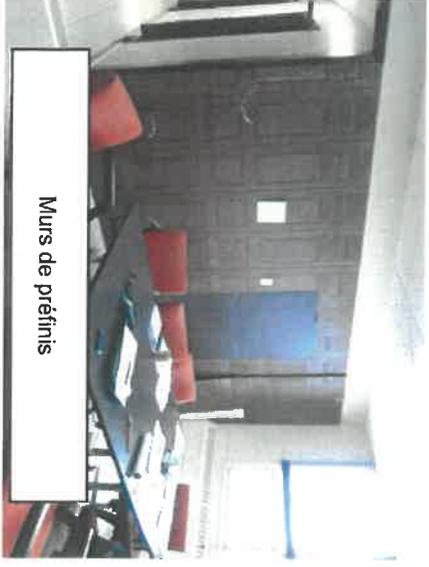
Murs de préfinis

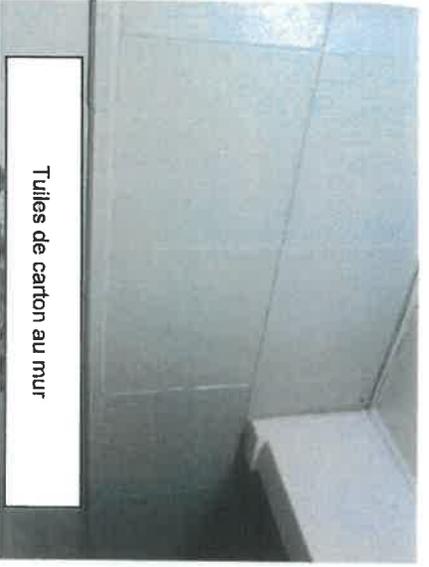
Tuiles de carton au mur

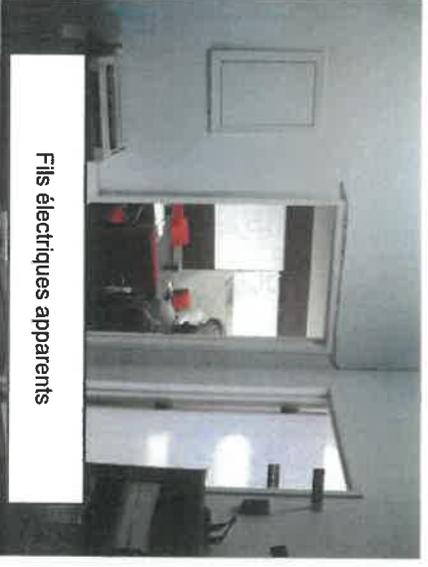
Fils électriques apparents

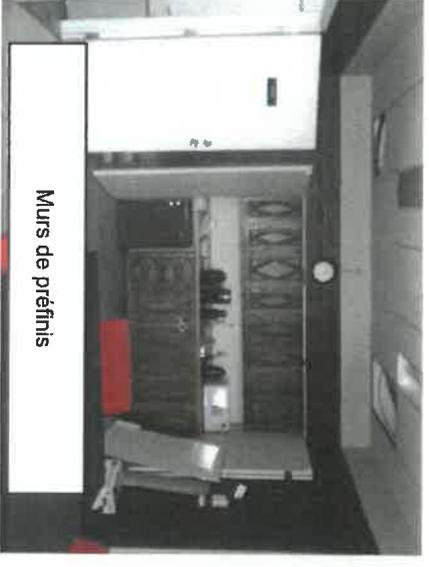
Murs de préfinis

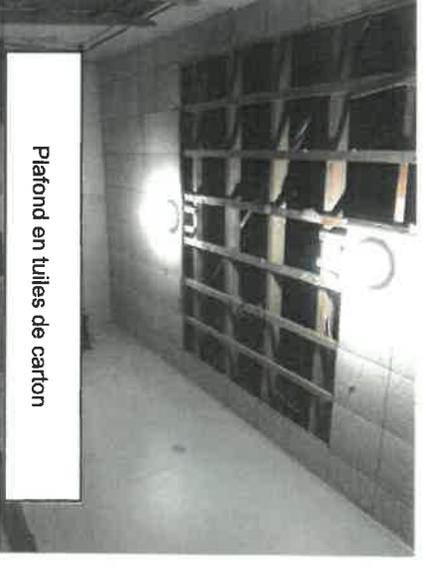
Plafond en tuiles de carton

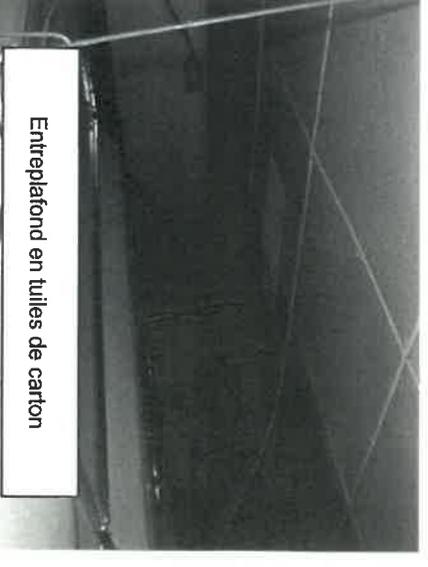
Entrepafond en tuiles de carton

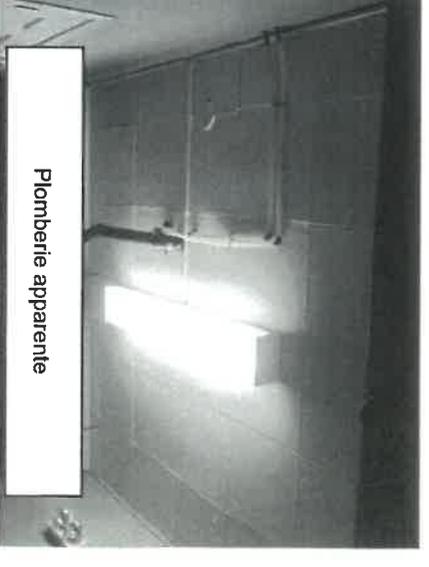
Plomberie apparente
