## **FINAL** **Évaluation des matières** **dangereuses**

Hôtel de ville  
140, rue Guimond  
Saint-Boniface (Québec)

13 février 2024

N° de projet Gesfor : 1712863

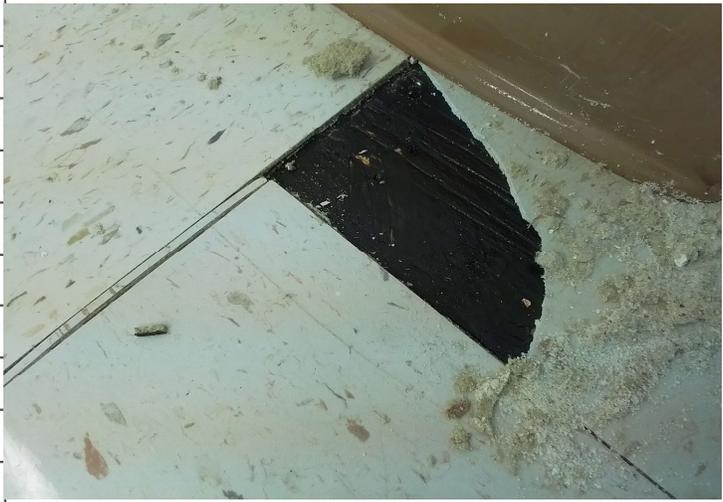
Photo	5	N° d'éch.	E-0008
Niveau	Rez-de-chaussée		
Localisation	Ensemble du niveau (secteur 1957)		
Système	Plancher		
Composant			
Matériau	Carreau de vinyle		
Élément			
Recouvrement			
Type d'amiante	Chrysotile 1-5 %		
Commentaires	12 po sur 12 po bruns lignés

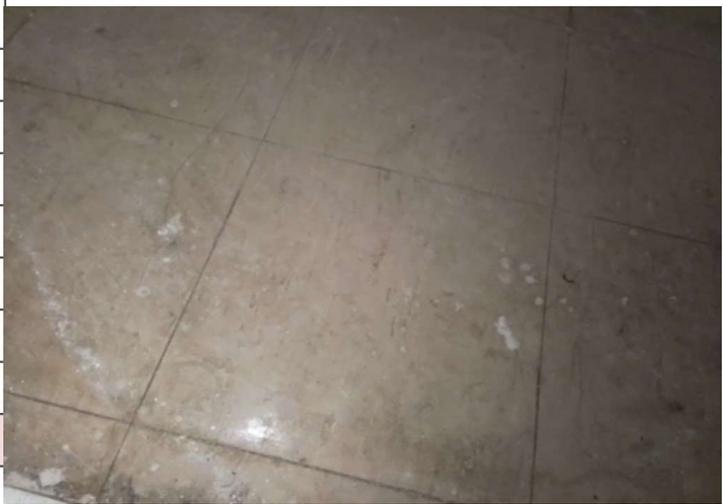
Photo	6	N° d'éch.	E-0009
Niveau	Rez-de-chaussée		
Localisation	Ensemble du niveau (secteur 1957)		
Système	Plancher		
Composant			
Matériau	Colle		
Élément			
Recouvrement			
Type d'amiante	Sans amiante		
Commentaires	Sous carreaux de 12 po sur 12 po bruns lignés

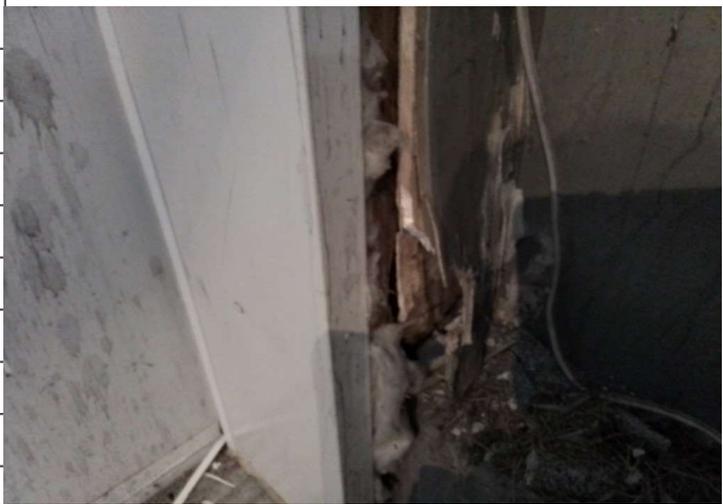
Photo	12	N° d'éch.	E-0015
Niveau	Rez-de-chaussée		
Localisation	Ensemble du niveau (secteur 1957)		
Système	Mur		
Composant			
Matériau	Ciment à joint		
Élément			
Recouvrement			
Type d'amiante	Chrysotile 1-5 %		
Commentaires

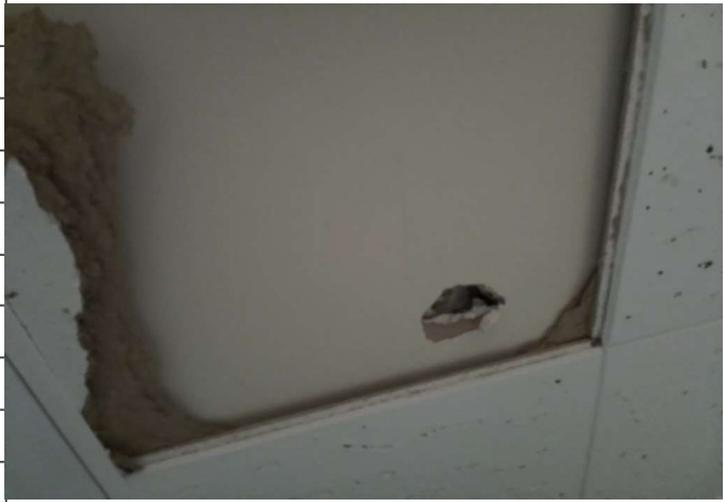
Photo	17	N° d'éch.	E-0020
Niveau	Rez-de-chaussée		
Localisation	Ensemble du niveau (secteur 1957)		
Système	Plafond		
Composant			
Matériau	Ciment à joint		
Élément			
Recouvrement			
Type d'amiante	Chrysotile 1-5 %		
Commentaires

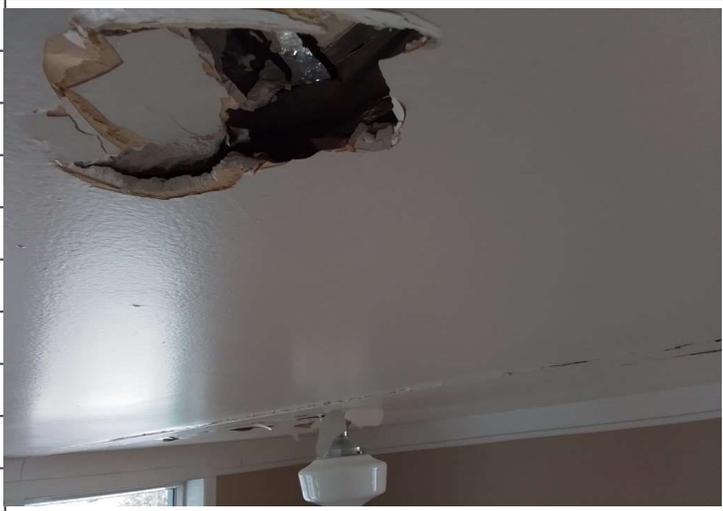
Photo	30	N° d'éch.	E-0029
Niveau	Étage		
Localisation	Ensemble du niveau (secteur 1957)		
Système	Plafond		
Composant			
Matériau	Ciment à joint		
Élément			
Recouvrement			
Type d'amiante	Chrysotile 1-5 %		
Commentaires

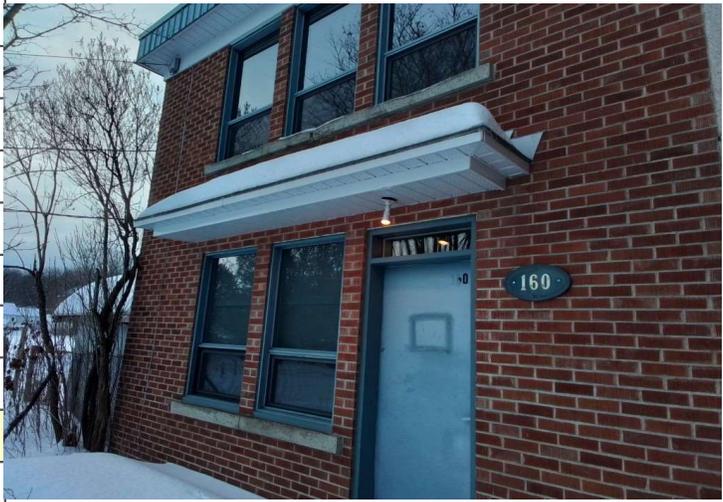
Photo	38	N° d'éch.	V-9500
Niveau	Extérieur		
Localisation	Toiture (secteur 1957)		
Système	Toiture		
Composant			
Matériau	Composition de toiture		
Élément			
Recouvrement			
Type d'amiante	Amiante présumé		
Commentaires	Balcon arrière

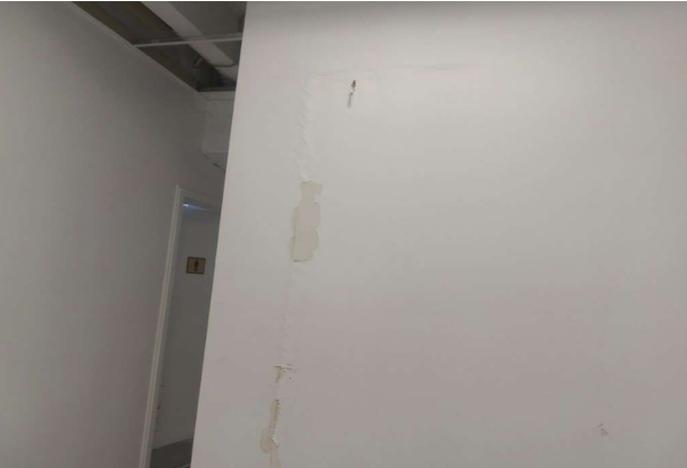
Niveau	Rez-de-chaussée	
Localisation	Ensemble du niveau (secteur 1957)	
Contaminant	Moisissures	
Système	Mur	
Équipement ou matériau	Placoplâtre et ciment joint	
Couleur		
Réf échantillon		
Résultat	Moisissures suspectées	
Commentaire

Des signes de croissance de moisissures suspectées ont été observés dans les secteurs affectés par les travaux prévus sur les plafonds, les murs et la structure dans le secteur 1957 ainsi que sur les murs et la structure à l'étage sur secteur 1960. Le Groupe Gesfor recommande d'effectuer une étude plus approfondie aux endroits où une croissance de moisissures est suspectée. Cette étude servira à identifier la source de toute contamination, à remédier à ce problème dans le but d'éviter toute croissance de moisissures future et à déterminer l'ampleur de toute contamination réelle pour l'enlèvement de matériaux (les sections atteintes peuvent être plus étendues que celles observées [ex. : derrière un mur de placoplâtre]).

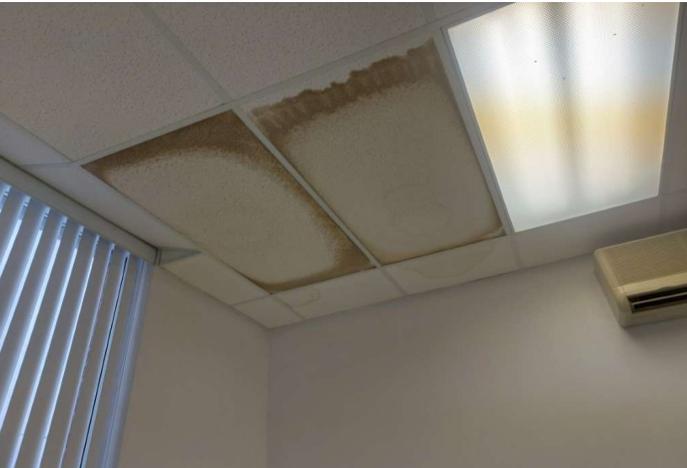
Niveau	Rez-de-chaussée	
Localisation	Ensemble du niveau (secteur 1957)	
Contaminant	Moisissures	
Système	Plafond	
Équipement ou matériau	Carreaux de plafond suspendu	
Couleur		
Réf échantillon		
Résultat	Moisissures suspectées	
Commentaire

Le Groupe Gesfor recommande de remplacer les carreaux insonorisants de plafond qui sont susceptibles d'être contaminés par une croissance de moisissures en suivant, selon la quantité de matériaux affectés, la procédure de décontamination de niveau I ou II établie dans les *Lignes directrices sur les moisissures pour l'industrie canadienne de la construction – ACC 82-2004* de l'Association canadienne de la construction (ACC).

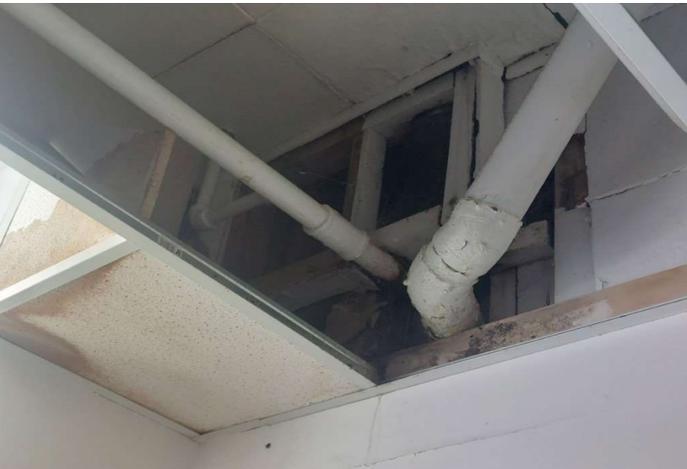
Niveau	Rez-de-chaussée	
Localisation	Ensemble du niveau (secteur 1957)	
Contaminant	Moisissures	
Système	Structure	
Équipement ou matériau	Bois	
Couleur		
Réf échantillon		
Résultat	Moisissures suspectées	
Commentaire

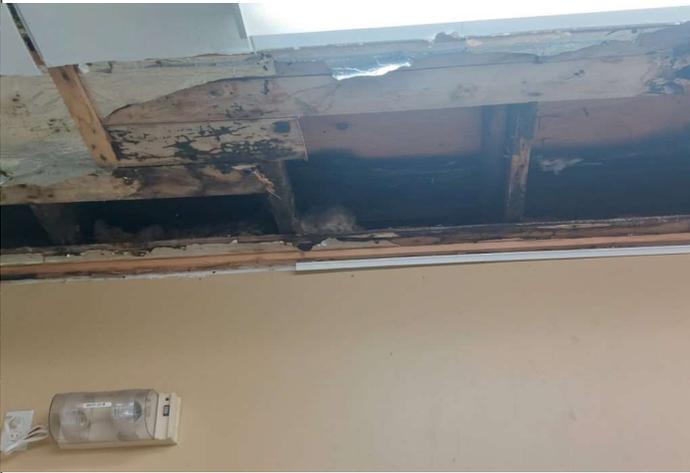
Niveau	Étage	
Localisation	Ensemble du niveau (secteur 1957)	
Contaminant	Moisissures	
Système	Structure	
Équipement ou matériau	Bois	
Couleur		
Réf échantillon		
Résultat	Moisissures suspectées	
Commentaire

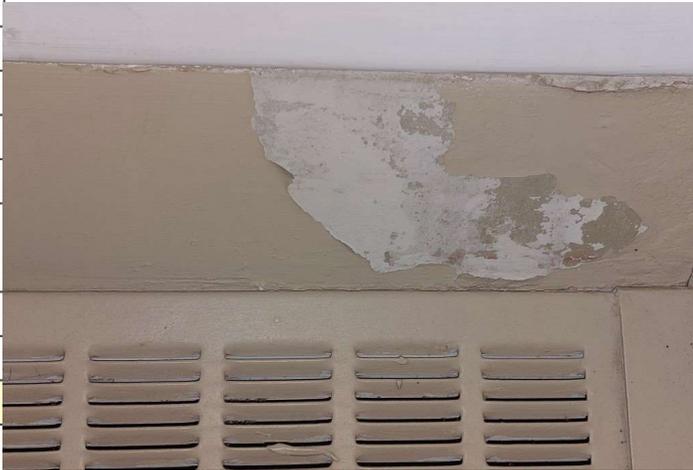
Niveau	Étage	
Localisation	Ensemble du niveau (secteur 1960)	
Contaminant	Moisissures	
Système	Mur	
Équipement ou matériau	Placoplâtre et ciment à joint	
Couleur		
Réf échantillon		
Résultat	Moisissures suspectées	
Commentaire

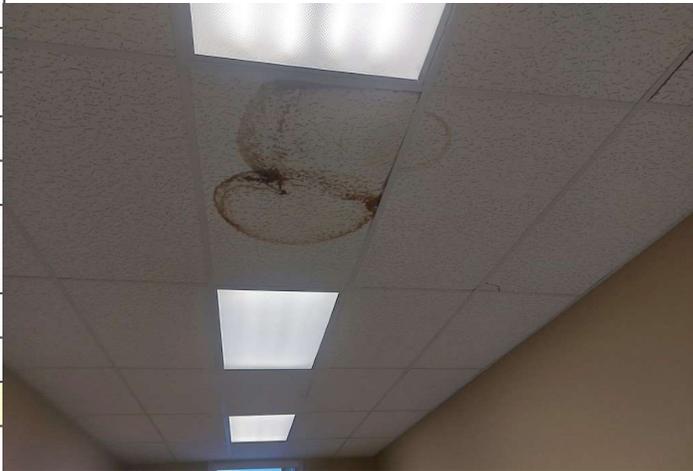
Niveau	Étage	
Localisation	Ensemble du niveau (secteur 1960)	
Contaminant	Moisissures	
Système	Plafond	
Équipement ou matériau	Carreaux de plafond suspendu	
Couleur		
Réf échantillon		
Résultat	Moisissures suspectées	
Commentaire

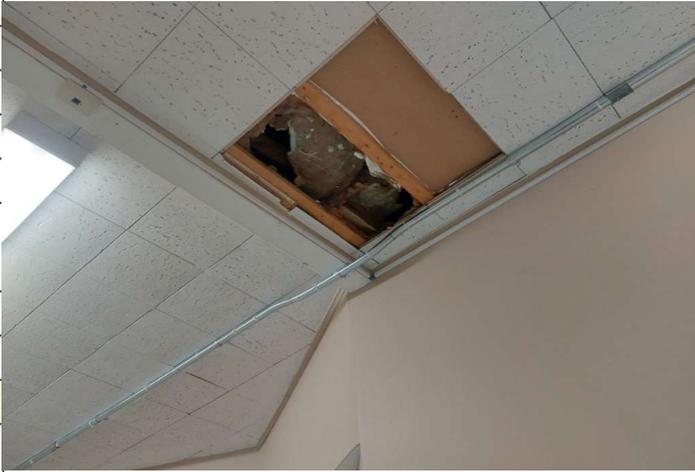
Niveau	Étage	
Localisation	Ensemble du niveau (secteur 1960)	
Contaminant	Moisissures	
Système	Structure	
Équipement ou matériau	Bois	
Couleur		
Réf échantillon		
Résultat	Moisissures suspectées	
Commentaire
