**ÉTUDE DE FAISABILITÉ
MISE À NIVEAU DES AMÉNAGEMENTS
SÉCURITÉ / VÉTUSTÉ**

HÔTEL-DE-VILLE DE ST-BONIFACE

Version préliminaire

PROJET : 13-53
Juillet 2013

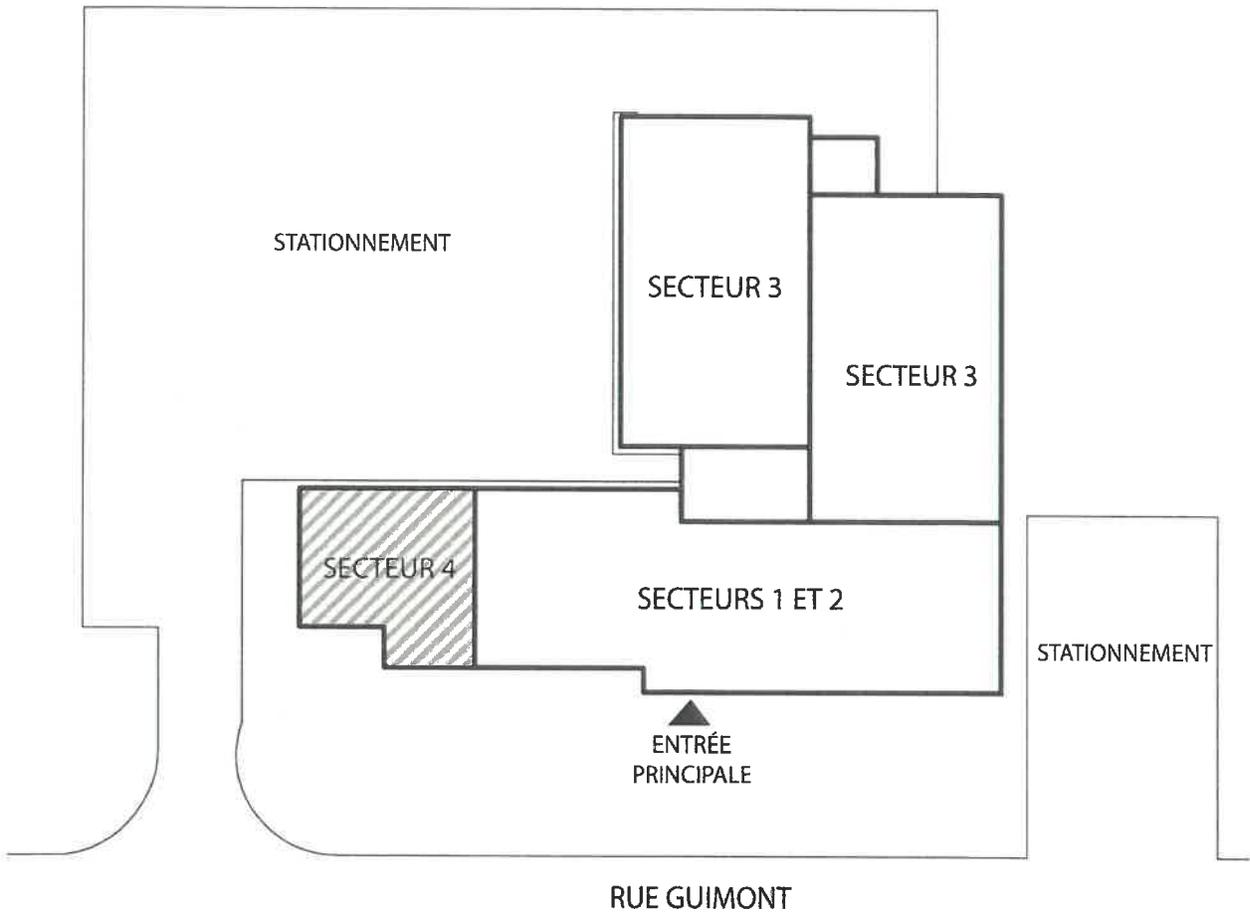
USAGES DU BÂTIMENT EXISTANT

- SECTEUR 1: ADMINISTRATION ET SERVICES MUNICIPAUX
- SECTEUR 2: LOCAUX DE RENCONTRE ET D'ACTIVITÉS COMMUNAUTAIRES (ÉTAGE)
- SECTEUR 3: SALLE COMMUNAUTAIRE
- SECTEUR 4: LOGEMENT
