## **FINAL** **Évaluation des matières** **dangereuses**

Hôtel de ville  
140, rue Guimond  
Saint-Boniface (Québec)

13 février 2024

N° de projet Gesfor : 1712863

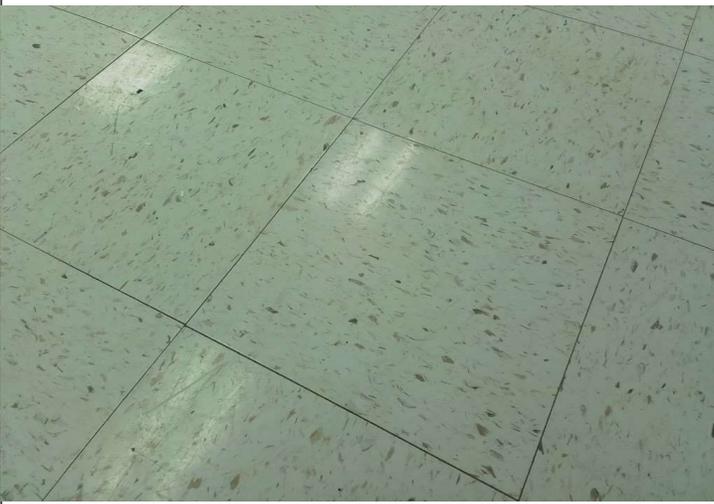
Photo	1	N° d'éch.	E-0004

Niveau	Rez-de-chaussée			
Localisation	Ensemble du niveau (secteur 1957)			
Système	Plancher			
Composant				
Matériau	Carreau de vinyle			
Élément				
Recouvrement				
Type d'amiante	Sans amiante			
Commentaires	12 po sur 12 po blanc moucheté de beige et de gris

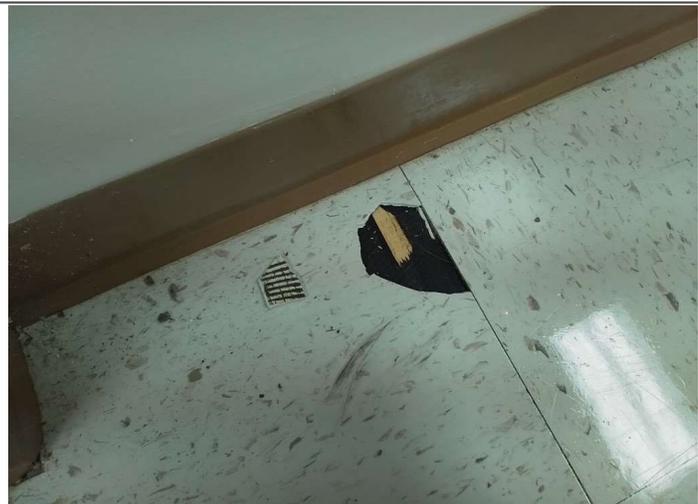
Photo	2	N° d'éch.	E-0005

Niveau	Rez-de-chaussée			
Localisation	Ensemble du niveau (secteur 1957)			
Système	Plancher			
Composant				
Matériau	Colle			
Élément				
Recouvrement	Carreau de vinyle			
Type d'amiante	Sans amiante			
Commentaires	Sous carreaux de 12 po sur 12 po blancs mouchetés de beige et de gris

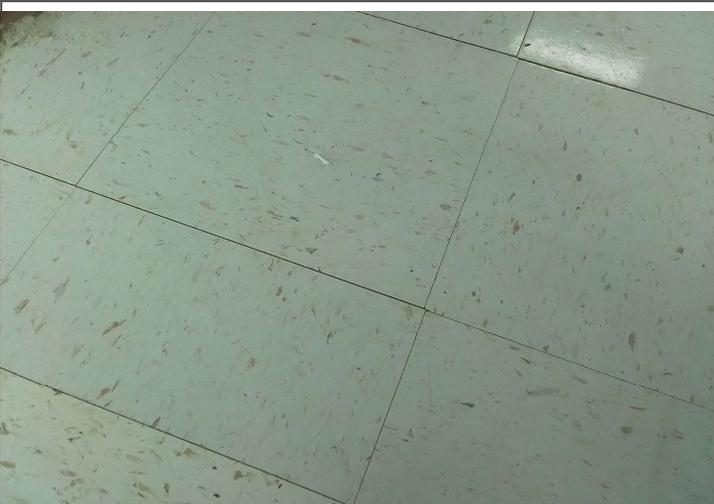
Photo	3	N° d'éch.	E-0006

Niveau	Rez-de-chaussée			
Localisation	Ensemble du niveau (secteur 1957)			
Système	Plancher			
Composant				
Matériau	Carreau de vinyle			
Élément				
Recouvrement				
Type d'amiante	Sans amiante			
Commentaires	12 po sur 12 po blanc moucheté de beige

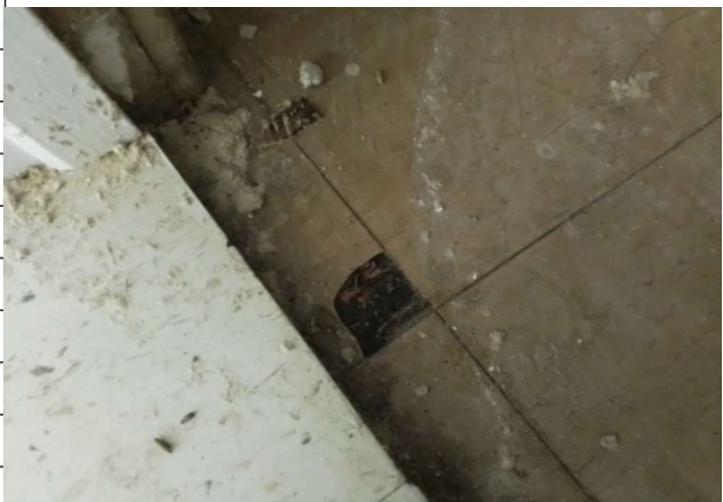
Photo	6	N° d'éch.	E-0009
Niveau	Rez-de-chaussée		
Localisation	Ensemble du niveau (secteur 1957)		
Système	Plancher		
Composant			
Matériau	Colle		
Élément			
Recouvrement			
Type d'amiante	Sans amiante		
Commentaires	Sous carreaux de 12 po sur 12 po bruns lignés

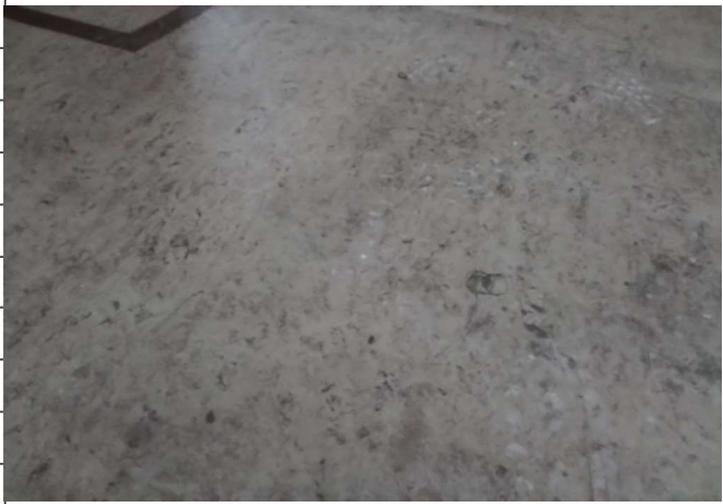
Photo	7	N° d'éch.	E-0010

Niveau	Rez-de-chaussée			
Localisation	Ensemble du niveau (secteur 1957)			
Système	Plancher			
Composant				
Matériau	Revêtement de sol souple avec sous-couche et colle			
Élément				
Recouvrement				
Type d'amiante	Sans amiante			
Commentaires	Brun moucheté de brun

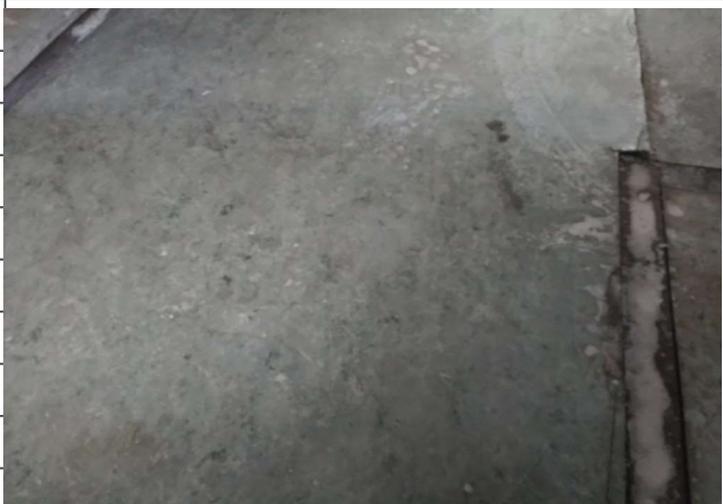
Photo	8	N° d'éch.	E-0011

Niveau	Rez-de-chaussée			
Localisation	Ensemble du niveau (secteur 1957)			
Système	Plancher			
Composant				
Matériau	Revêtement de sol souple avec sous-couche et colle			
Élément				
Recouvrement				
Type d'amiante	Sans amiante			
Commentaires	Vert moucheté

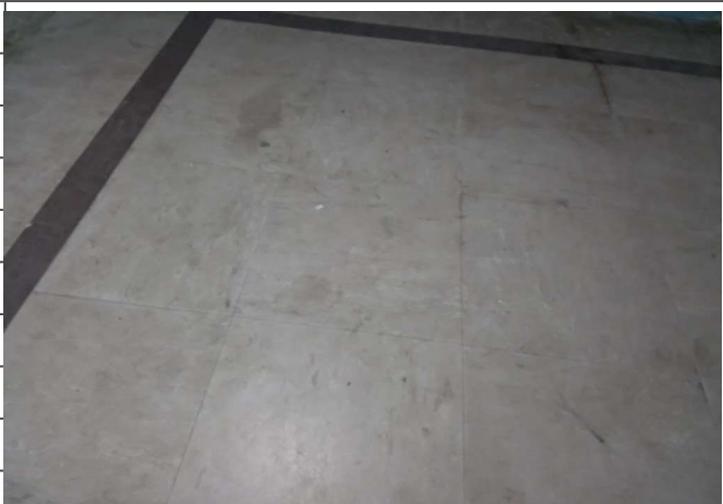
Photo	9	N° d'éch.	E-0012

Niveau	Rez-de-chaussée			
Localisation	Ensemble du niveau (secteur 1957)			
Système	Plancher			
Composant				
Matériau	Carreau de vinyle			
Élément				
Recouvrement				
Type d'amiante	Sans amiante			
Commentaires	9 po sur 9 po beige

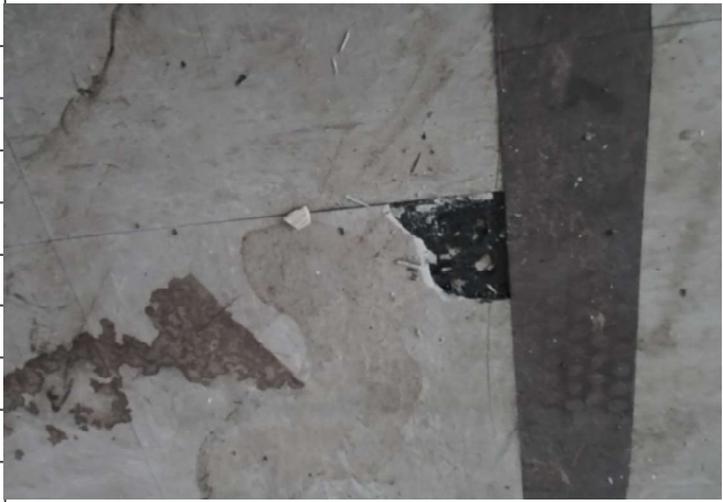
Photo	10	N° d'éch.	E-0013
Niveau	Rez-de-chaussée		
Localisation	Ensemble du niveau (secteur 1957)		
Système	Plancher		
Composant			
Matériau	Colle		
Élément			
Recouvrement	Carreau de vinyle		
Type d'amiante	Sans amiante		
Commentaires	Sous carreaux de 9 po sur 9 po beiges

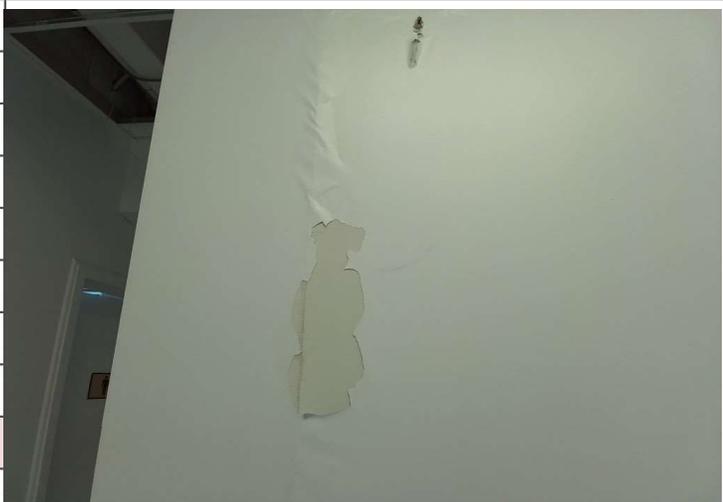
Photo	12	N° d'éch.	E-0015
Niveau	Rez-de-chaussée		
Localisation	Ensemble du niveau (secteur 1957)		
Système	Mur		
Composant			
Matériau	Ciment à joint		
Élément			
Recouvrement			
Type d'amiante	Chrysotile 1-5 %		
Commentaires

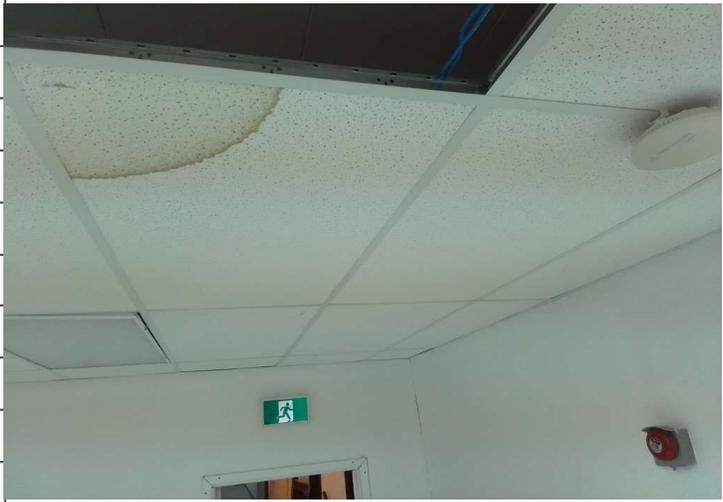
Photo	13	N° d'éch.	E-0016
Niveau	Rez-de-chaussée		
Localisation	Ensemble du niveau (secteur 1957)		
Système	Plafond		
Composant			
Matériau	Carreau de plafond suspendu		
Élément			
Recouvrement			
Type d'amiante	Sans amiante		
Commentaires	2 pi sur 4 pi à points

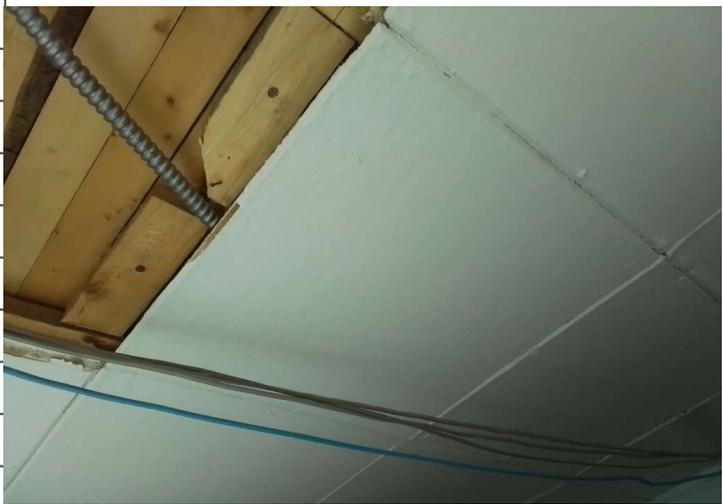
Photo	14	N° d'éch.	v(e0002)
Niveau	Rez-de-chaussée		
Localisation	Ensemble du niveau (secteur 1957)		
Système	Plafond		
Composant			
Matériau	Carreau de plafond bouveté		
Élément			
Recouvrement			
Type d'amiante			
Commentaires	1 pi sur 1 pi blanc uni

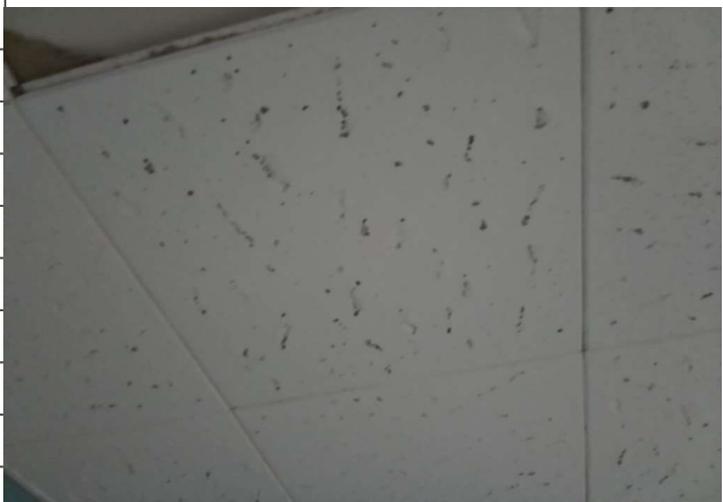
Photo	15	N° d'éch.	E-0018
Niveau	Rez-de-chaussée		
Localisation	Ensemble du niveau (secteur 1957)		
Système	Plafond		
Composant			
Matériau	Carreau de plafond bouveté		
Élément			
Recouvrement			
Type d'amiante	Sans amiante		
Commentaires	1 pi sur 1 pi à stries

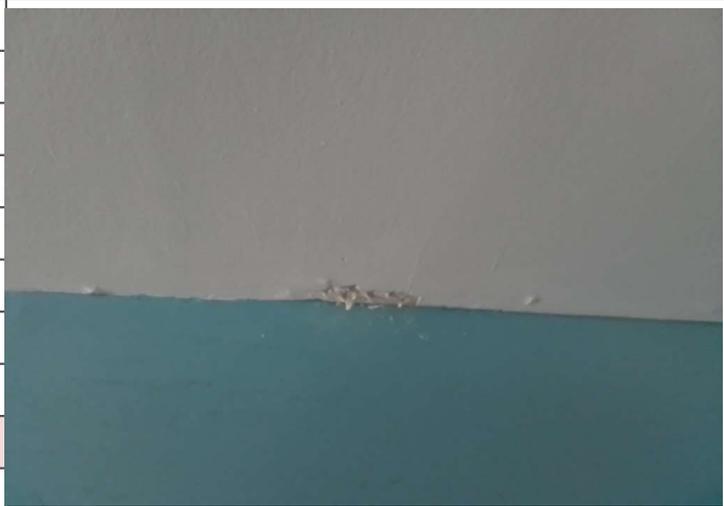
Photo	17	N° d'éch.	E-0020
Niveau	Rez-de-chaussée		
Localisation	Ensemble du niveau (secteur 1957)		
Système	Plafond		
Composant			
Matériau	Ciment à joint		
Élément			
Recouvrement			
Type d'amiante	Chrysotile 1-5 %		
Commentaires

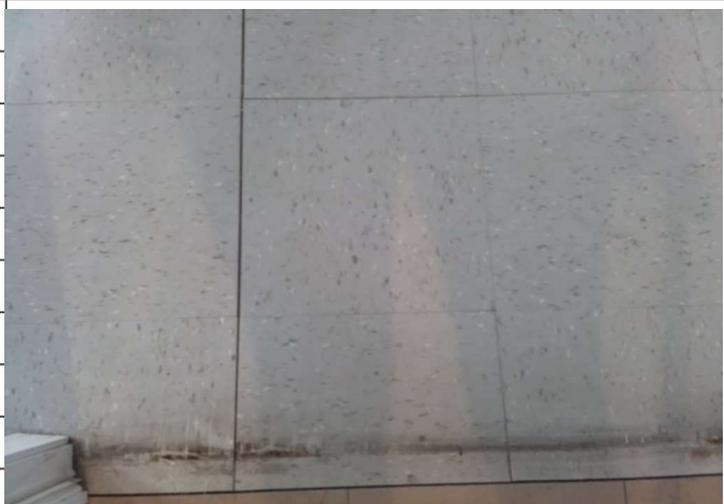
Photo	18	N° d'éch.	E-0021
Niveau	Étage		
Localisation	Ensemble du niveau (secteur 1957)		
Système	Plancher		
Composant			
Matériau	Carreau de vinyle		
Élément			
Recouvrement			
Type d'amiante	Sans amiante		
Commentaires	12 po sur 12 po gris moucheté de gris et de blanc

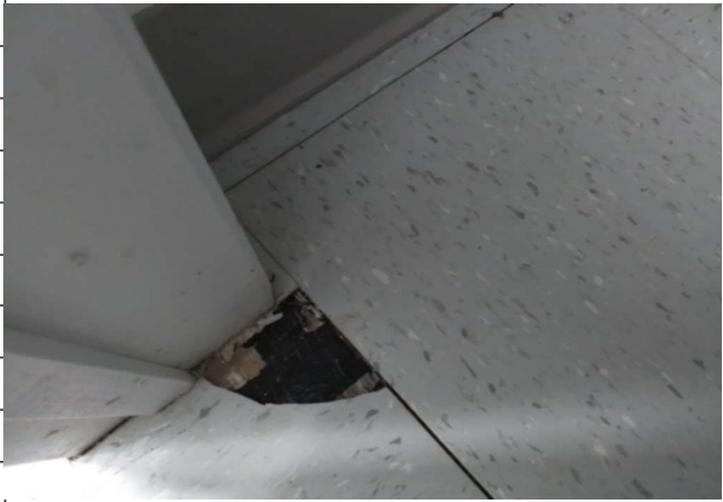
Photo	19	N° d'éch.	E-0022
Niveau	Étage		
Localisation	Ensemble du niveau (secteur 1957)		
Système	Plancher		
Composant			
Matériau	Colle		
Élément			
Recouvrement	Carreau de vinyle		
Type d'amiante	Sans amiante		
Commentaires	Sous carreaux de 12 po sur 12 po gris mouchetés de gris et de blanc

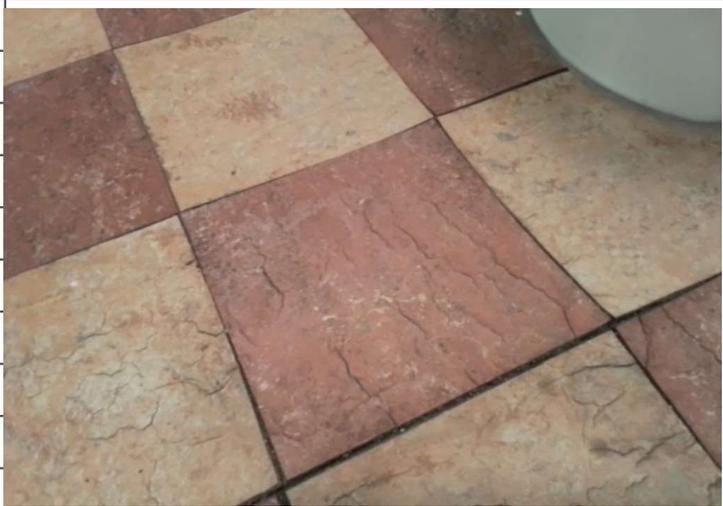
Photo	20	N° d'éch.	E-0025
Niveau	Étage		
Localisation	Ensemble du niveau (secteur 1957)		
Système	Plancher		
Composant			
Matériau	Carreau de vinyle		
Élément			
Recouvrement			
Type d'amiante	Sans amiante		
Commentaires	6 po sur 6 po rouge moucheté

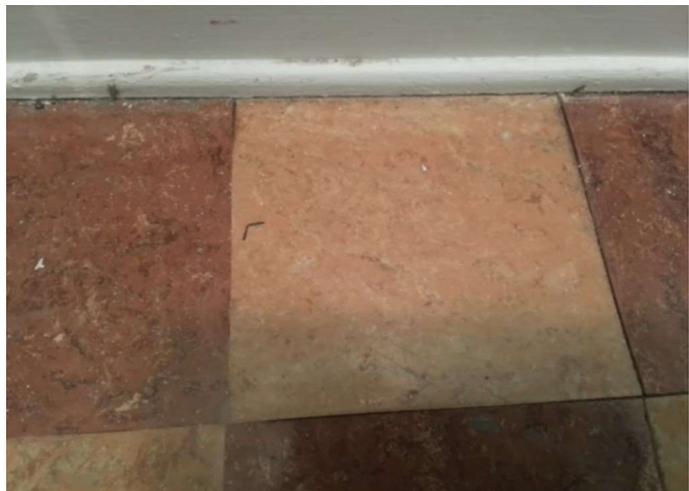
Photo	21	N° d'éch.	E-0026
Niveau	Étage		
Localisation	Ensemble du niveau (secteur 1957)		
Système	Plancher		
Composant			
Matériau	Carreau de vinyle		
Élément			
Recouvrement			
Type d'amiante	Sans amiante		
Commentaires	6 po sur 6 po orange moucheté

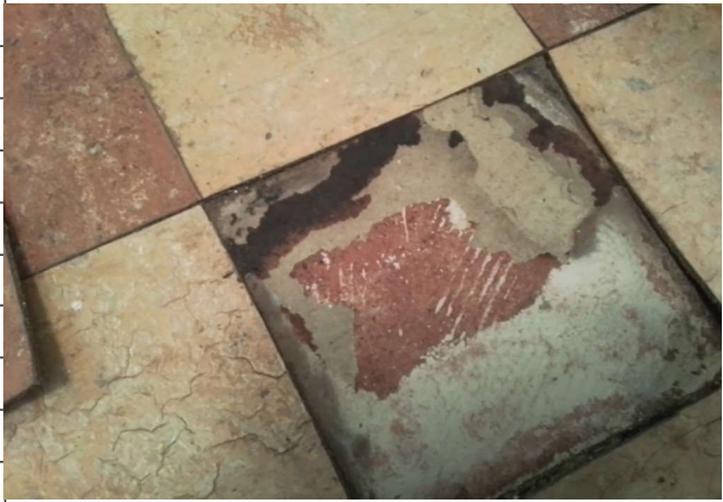
Photo	22	N° d'éch.	E-0027
Niveau	Étage		
Localisation	Ensemble du niveau (secteur 1957)		
Système	Plancher		
Composant			
Matériau	Colle		
Élément			
Recouvrement	Carreau de vinyle		
Type d'amiante	Sans amiante		
Commentaires	Sous carreaux rouges et oranges mouchetés

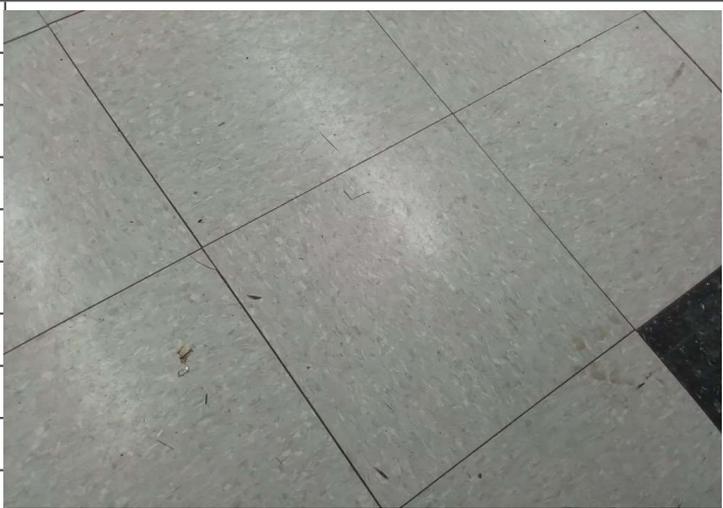
Photo	23	N° d'éch.	E-0030
Niveau	Étage		
Localisation	Ensemble du niveau (secteur 1957)		
Système	Plancher		
Composant			
Matériau	Carreau de vinyle		
Élément			
Recouvrement			
Type d'amiante	Sans amiante		
Commentaires	12 po sur 12 po gris moucheté de blanc

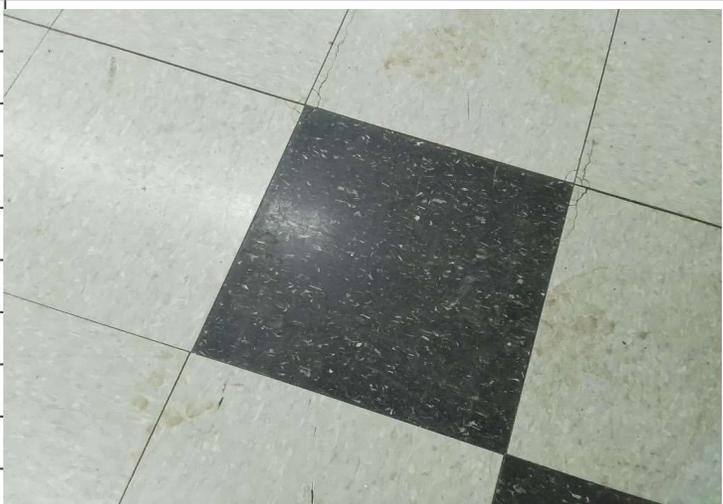
Photo	24	N° d'éch.	E-0031
Niveau	Étage		
Localisation	Ensemble du niveau (secteur 1957)		
Système	Plancher		
Composant			
Matériau	Carreau de vinyle		
Élément			
Recouvrement			
Type d'amiante	Sans amiante		
Commentaires	12 po sur 12 po noir moucheté de blanc

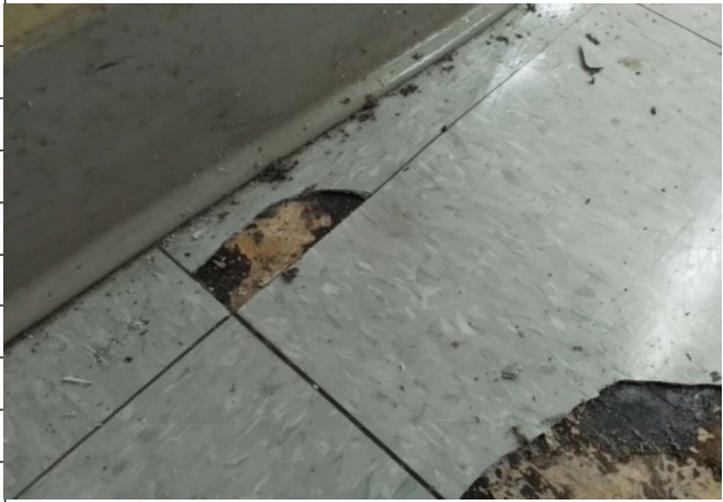
Photo	25	N° d'éch.	E-0032
Niveau	Étage		
Localisation	Ensemble du niveau (secteur 1957)		
Système	Plancher		
Composant			
Matériau	Colle		
Élément			
Recouvrement	Carreau de vinyle		
Type d'amiante	Sans amiante		
Commentaires	Sous carreaux gris et noirs mouchetés

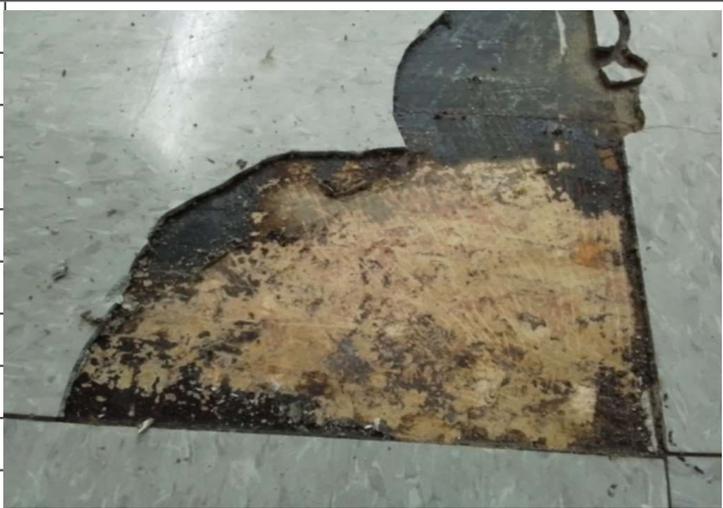
Photo	26	N° d'éch.	E-0033
Niveau	Étage		
Localisation	Ensemble du niveau (secteur 1957)		
Système	Plancher		
Composant			
Matériau	Revêtement de sol souple avec sous-couche et colle		
Élément			
Recouvrement	Carreau de vinyle		
Type d'amiante	Sans amiante		
Commentaires	Beige moucheté en sous couche

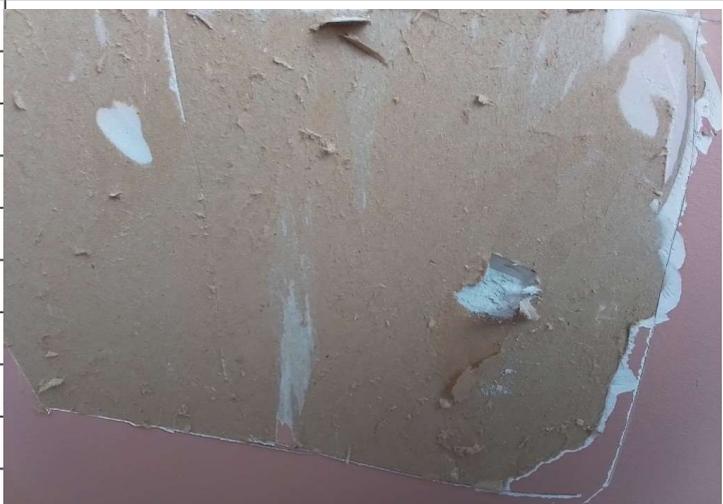
Photo	27	N° d'éch.	E-0023
Niveau	Étage		
Localisation	Ensemble du niveau (secteur 1957)		
Système	Mur		
Composant			
Matériau	Placoplâtre		
Élément			
Recouvrement			
Type d'amiante	Sans amiante		
Commentaires

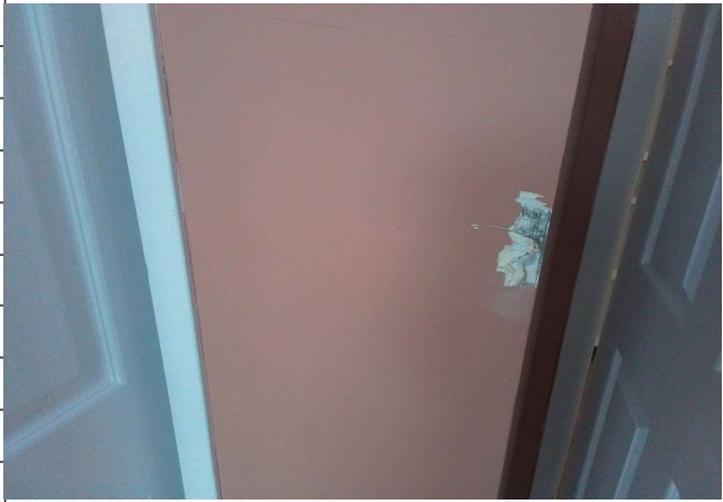
Photo	28	N° d'éch.	E-0024
Niveau	Étage		
Localisation	Ensemble du niveau (secteur 1957)		
Système	Mur		
Composant			
Matériau	Ciment à joint		
Élément			
Recouvrement			
Type d'amiante	Sans amiante		
Commentaires

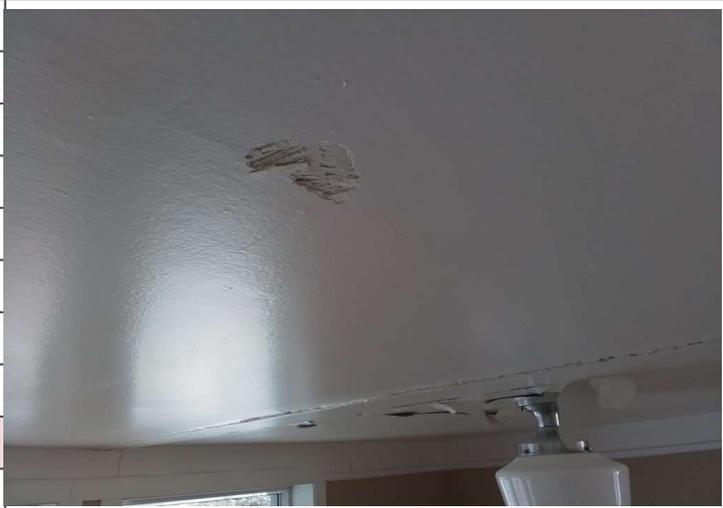
Photo	30	N° d'éch.	E-0029
Niveau	Étage		
Localisation	Ensemble du niveau (secteur 1957)		
Système	Plafond		
Composant			
Matériau	Ciment à joint		
Élément			
Recouvrement			
Type d'amiante	Chrysotile 1-5 %		
Commentaires

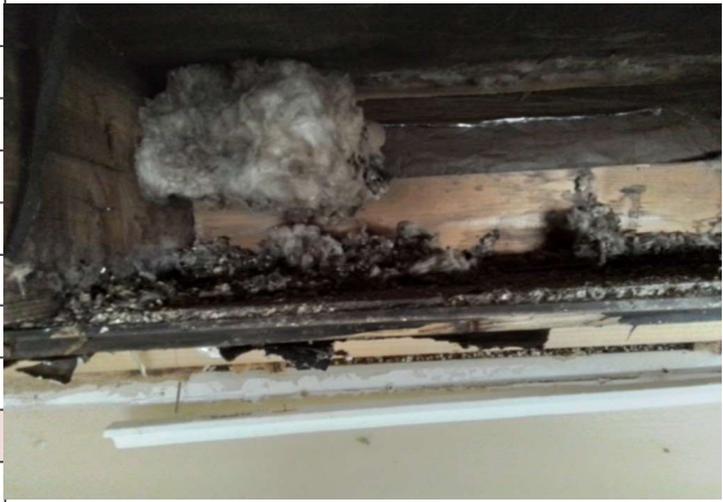
Photo	31	N° d'éch.	V(e0001)
Niveau	Étage		
Localisation	Ensemble du niveau (secteur 1957)		
Système	Plafond		
Composant			
Matériau	Vermiculite		
Élément			
Recouvrement			
Type d'amiante	Actinolite-Trémolite 0,1-1 %		
Commentaires

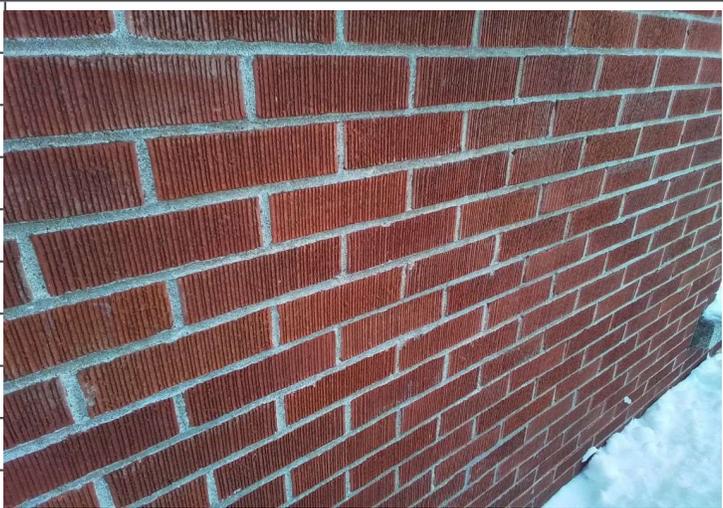
Photo	32	N° d'éch.	E-0017 (a à i)
Niveau	Extérieur		
Localisation	Ensemble du niveau (secteur 1957)		
Système	Mur		
Composant			
Matériau	Mortier de maçonnerie		
Élément			
Recouvrement			
Type d'amiante	Sans amiante		
Commentaires	Brique brune

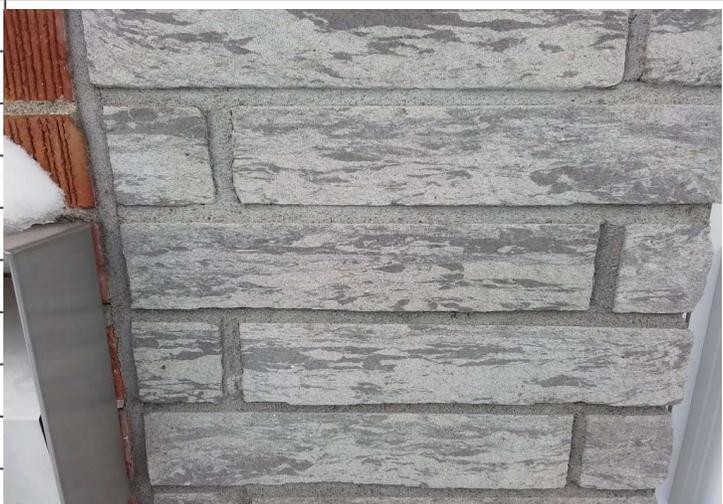
Photo	33	N° d'éch.	E-0057 (a à i)
Niveau	Extérieur		
Localisation	Ensemble du niveau (secteur 1957)		
Système	Mur		
Composant			
Matériau	Mortier de maçonnerie		
Élément			
Recouvrement			
Type d'amiante	Sans amiante		
Commentaires	Brique grise

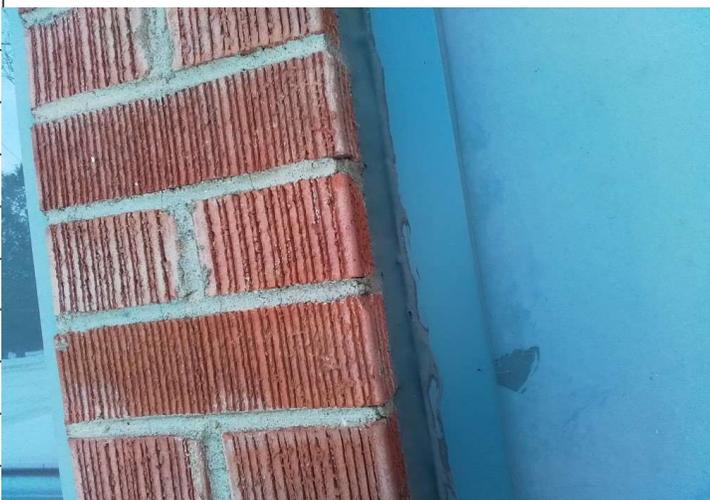
Photo	34	N° d'éch.	E-0058
Niveau	Extérieur		
Localisation	Ensemble du niveau (secteur 1957)		
Système	Autre		
Composant			
Matériau	Mastic		
Élément			
Recouvrement			
Type d'amiante	Sans amiante		
Commentaires	Bleu sur porte et fenêtre

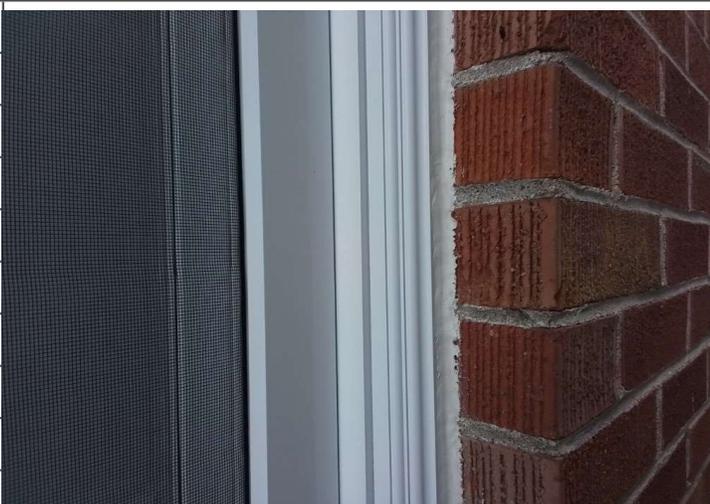
Photo	35	N° d'éch.	E-0066
Niveau	Extérieur		
Localisation	Ensemble du niveau (secteur 1957)		
Système	Autre		
Composant			
Matériau	Mastic		
Élément			
Recouvrement			
Type d'amiante	Sans amiante		
Commentaires	Blanc sur fenêtre

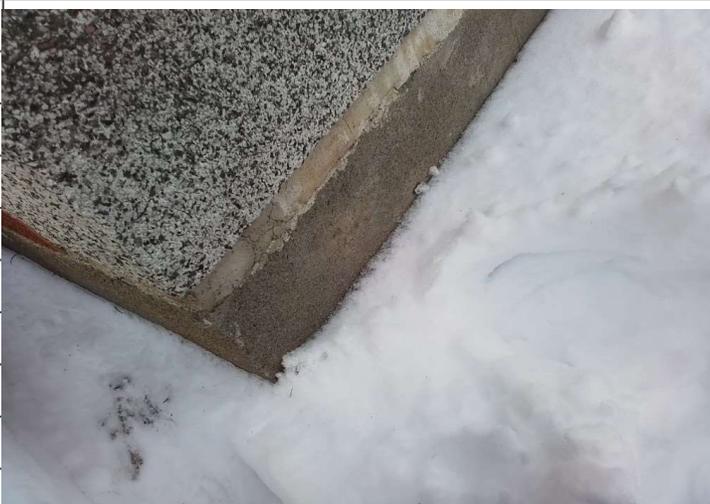
Photo	36	N° d'éch.	E-0059 (a à i)
Niveau	Extérieur		
Localisation	Ensemble du niveau (secteur 1957)		
Système	Mur		
Composant			
Matériau	Crépi cimentaire		
Élément			
Recouvrement			
Type d'amiante	Sans amiante		
Commentaires	Fondation

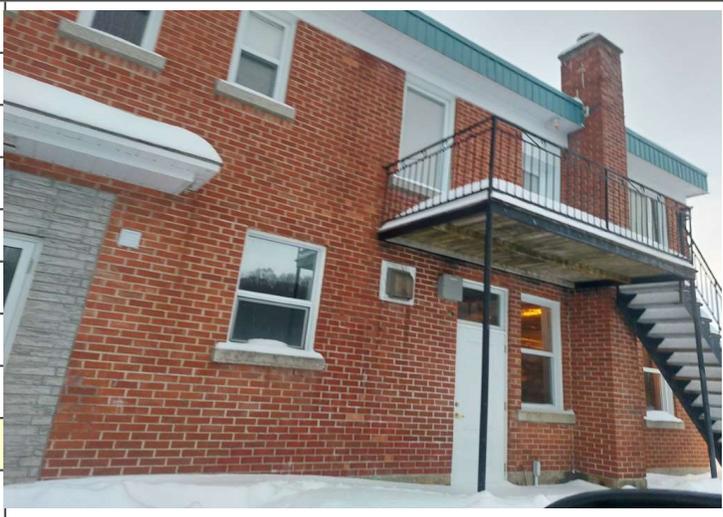
Photo	38	N° d'éch.	V-9500
Niveau	Extérieur		
Localisation	Toiture (secteur 1957)		
Système	Toiture		
Composant			
Matériau	Composition de toiture		
Élément			
Recouvrement			
Type d'amiante	Amiante présumé		
Commentaires	Balcon arrière

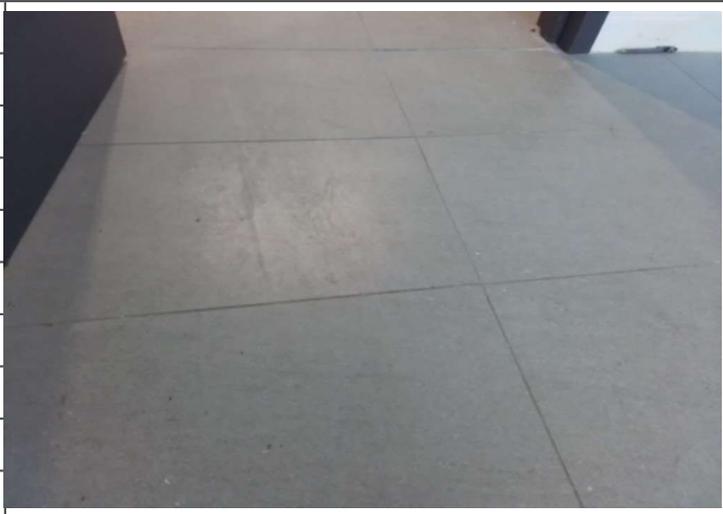
Photo	39	N° d'éch.	E-0034
Niveau	Rez-de-chaussée		
Localisation	Ensemble du niveau (secteur 1960)		
Système	Plancher		
Composant			
Matériau	Coulis cimentaire		
Élément			
Recouvrement			
Type d'amiante	Sans amiante		
Commentaires	Des carreaux de 12 po sur 24 po gris

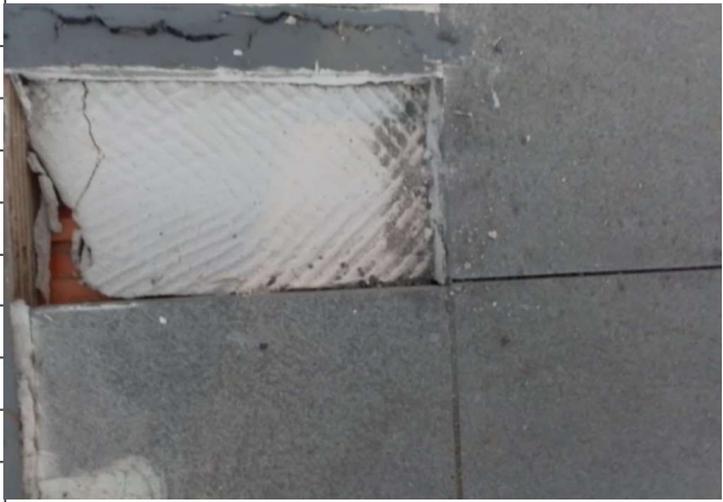
Photo	40	N° d'éch.	E-0035
Niveau	Rez-de-chaussée		
Localisation	Ensemble du niveau (secteur 1960)		
Système	Plancher		
Composant			
Matériau	Mortier de céramique		
Élément			
Recouvrement	Carreau de céramique		
Type d'amiante	Sans amiante		
Commentaires	Sous carreaux de 12 po sur 24 po gris

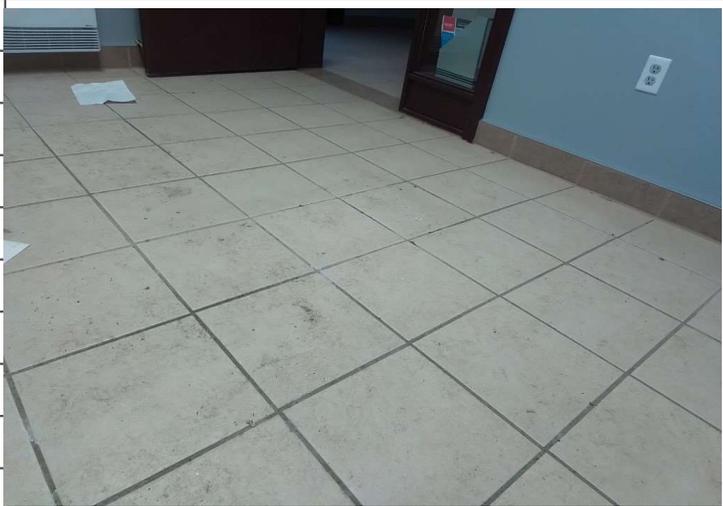
Photo	41	N° d'éch.	E-0036
Niveau	Rez-de-chaussée		
Localisation	Ensemble du niveau (secteur 1960)		
Système	Plancher		
Composant			
Matériau	Coulis cimentaire		
Élément			
Recouvrement			
Type d'amiante	Sans amiante		
Commentaires	Des carreaux de 12 po sur 12 po beiges

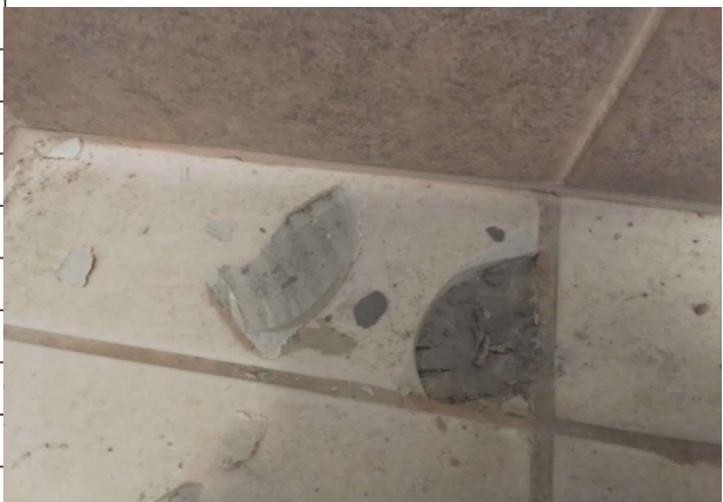
Photo	42	N° d'éch.	E-0037
Niveau	Rez-de-chaussée		
Localisation	Ensemble du niveau (secteur 1960)		
Système	Plancher		
Composant			
Matériau	Mortier de céramique		
Élément			
Recouvrement	Carreau de céramique		
Type d'amiante	Sans amiante		
Commentaires	Sous carreaux de 12 po sur 12 po beiges

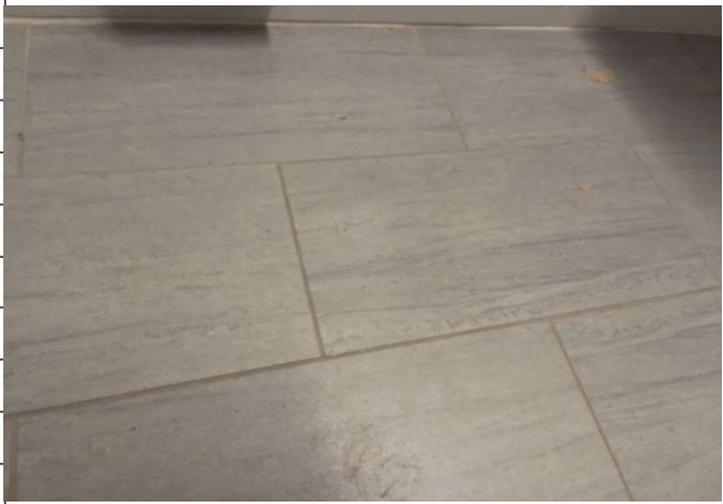
Photo	43	N° d'éch.	E-0038
Niveau	Rez-de-chaussée		
Localisation	Ensemble du niveau (secteur 1960)		
Système	Plancher		
Composant			
Matériau	Coulis cimentaire		
Élément			
Recouvrement			
Type d'amiante	Sans amiante		
Commentaires	Des carreaux de 12 po sur 24 po gris mouchetés

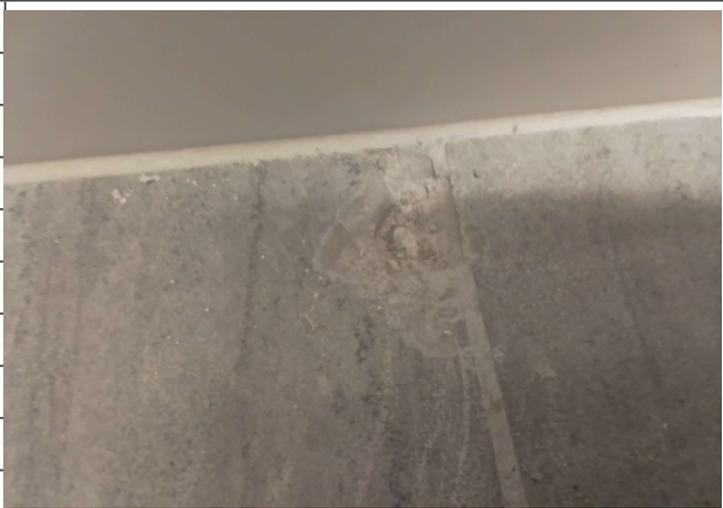
Photo	44	N° d'éch.	E-0039
Niveau	Rez-de-chaussée		
Localisation	Ensemble du niveau (secteur 1960)		
Système	Plancher		
Composant			
Matériau	Mortier de céramique		
Élément			
Recouvrement	Carreau de céramique		
Type d'amiante	Sans amiante		
Commentaires	Sous carreaux de 12 po sur 24 po gris mouchetés

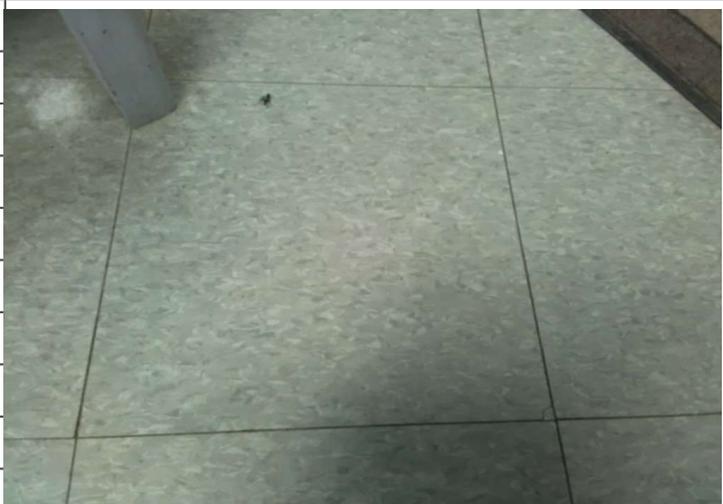
Photo	45	N° d'éch.	E-0064
Niveau	Rez-de-chaussée		
Localisation	Ensemble du niveau (secteur 1960)		
Système	Plancher		
Composant			
Matériau	Carreau de vinyle		
Élément			
Recouvrement			
Type d'amiante	Sans amiante		
Commentaires	12 po sur 12 po gris moucheté de blanc

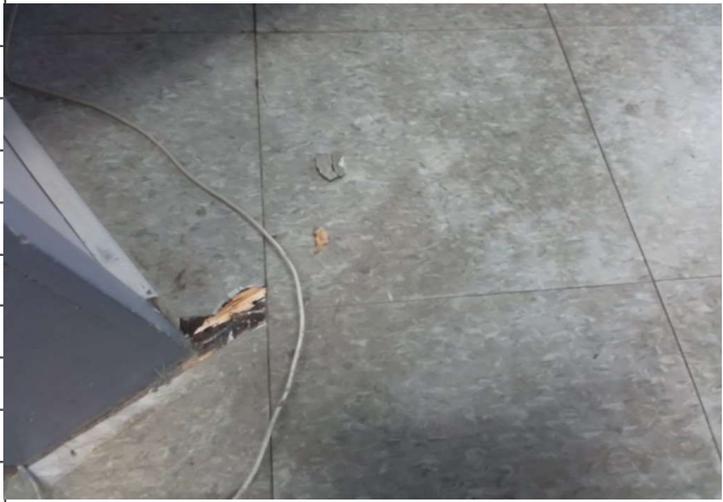
Photo	46	N° d'éch.	E-0065
Niveau	Rez-de-chaussée		
Localisation	Ensemble du niveau (secteur 1960)		
Système	Plancher		
Composant			
Matériau	Colle		
Élément			
Recouvrement	Carreau de vinyle		
Type d'amiante	Sans amiante		
Commentaires	Sous carreaux de 12 po sur 12 po gris mouchetés de blanc

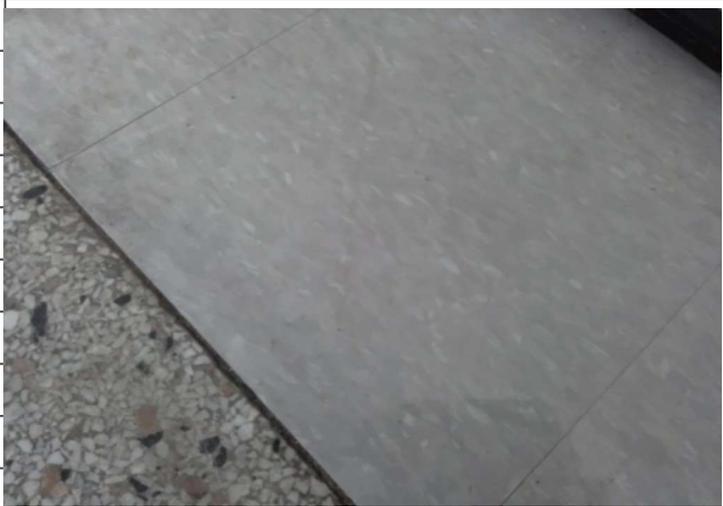
Photo	47	N° d'éch.	E-0046
Niveau	Rez-de-chaussée		
Localisation	Ensemble du niveau (secteur 1960)		
Système	Plancher		
Composant			
Matériau	Carreau de vinyle		
Élément			
Recouvrement			
Type d'amiante	Sans amiante		
Commentaires	12 po sur 12 po gris moucheté de blanc

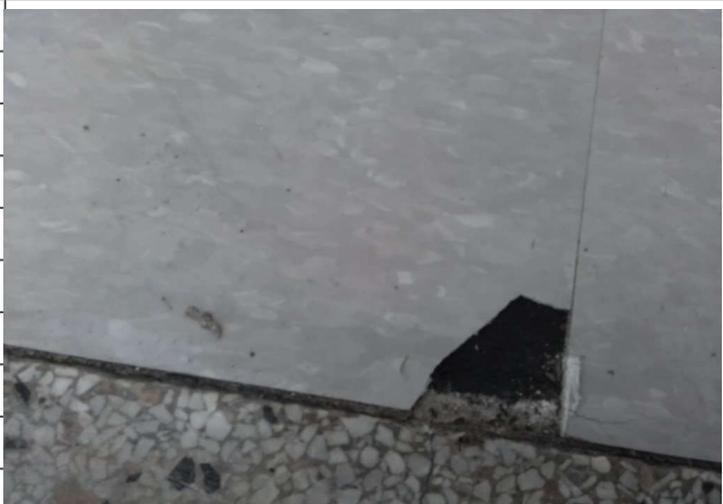
Photo	48	N° d'éch.	E-0047
Niveau	Rez-de-chaussée		
Localisation	Ensemble du niveau (secteur 1960)		
Système	Plancher		
Composant			
Matériau	Colle		
Élément			
Recouvrement	Carreau de vinyle		
Type d'amiante	Sans amiante		
Commentaires	Sous carreaux de 12 po sur 12 po gris mouchetés de blanc

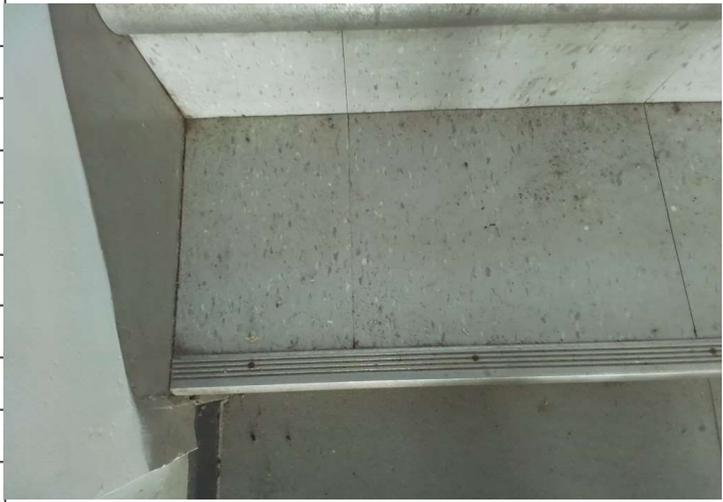
Photo	49	N° d'éch.	E-0050
Niveau	Rez-de-chaussée		
Localisation	Ensemble du niveau (secteur 1960)		
Système	Plancher		
Composant			
Matériau	Carreau de vinyle		
Élément			
Recouvrement			
Type d'amiante	Sans amiante		
Commentaires	12 po sur 12 po gris moucheté de blanc et de gris

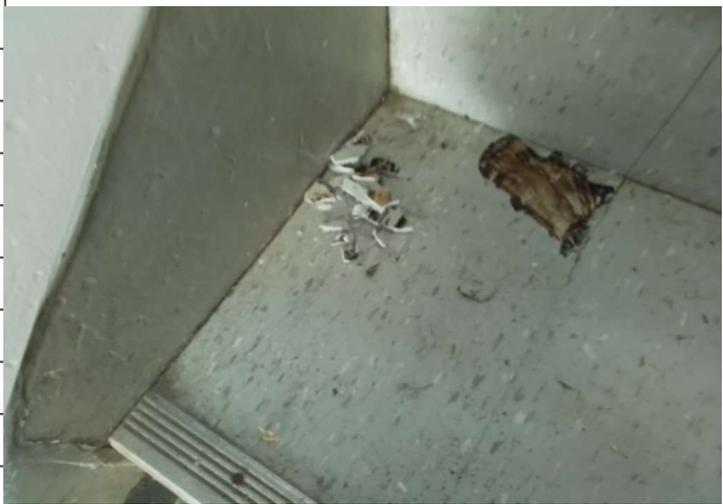
Photo	50	N° d'éch.	E-0051
Niveau	Rez-de-chaussée		
Localisation	Ensemble du niveau (secteur 1960)		
Système	Plancher		
Composant			
Matériau	Colle		
Élément			
Recouvrement	Carreau de vinyle		
Type d'amiante	Sans amiante		
Commentaires	Sous carreaux de 12 po sur 12 po gris mouchetés de blanc et de gris

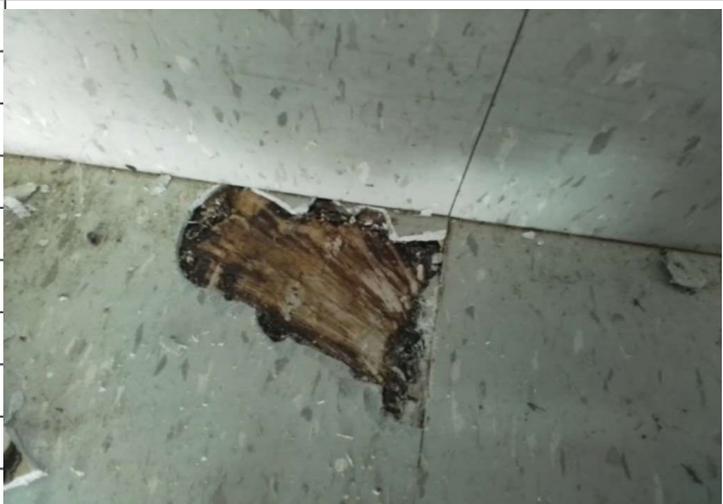
Photo	51	N° d'éch.	E-0052
Niveau	Rez-de-chaussée		
Localisation	Ensemble du niveau (secteur 1960)		
Système	Plancher		
Composant			
Matériau	Carreau de vinyle		
Élément			
Recouvrement			
Type d'amiante	Sans amiante		
Commentaires	Beige en sous couche des carreaux gris mouchetés de blanc et de gris

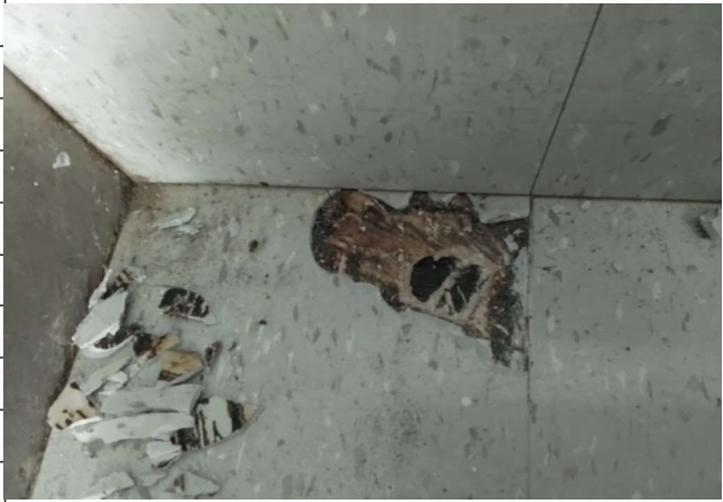
Photo	52	N° d'éch.	E-0053
Niveau	Rez-de-chaussée		
Localisation	Ensemble du niveau (secteur 1960)		
Système	Plancher		
Composant			
Matériau	Colle		
Élément			
Recouvrement	Carreau de vinyle		
Type d'amiante	Sans amiante		
Commentaires	Sous beige

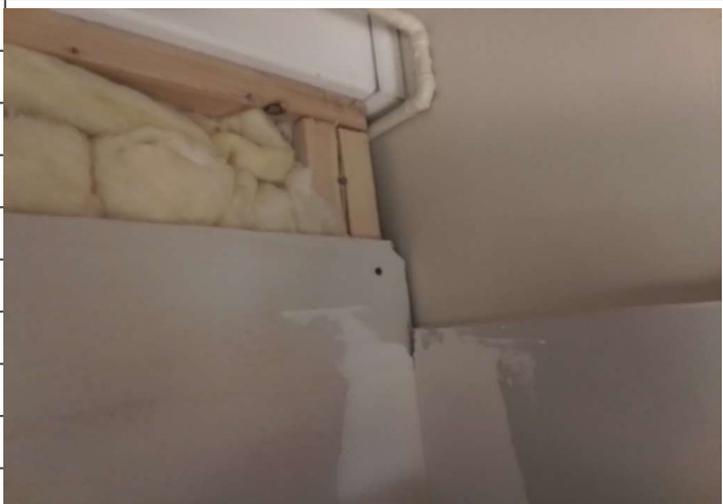
Photo	53	N° d'éch.	E-0042
Niveau	Rez-de-chaussée		
Localisation	Ensemble du niveau (secteur 1960)		
Système	Mur		
Composant			
Matériau	Placoplâtre		
Élément			
Recouvrement			
Type d'amiante	Sans amiante		
Commentaires

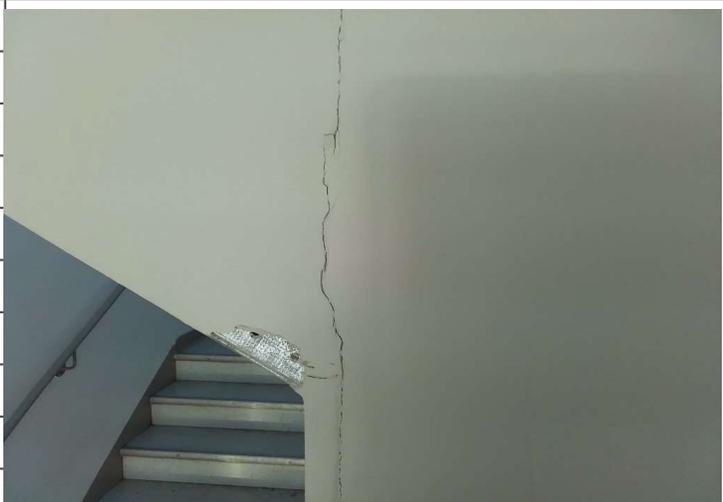
Photo	54	N° d'éch.	E-0043
Niveau	Rez-de-chaussée		
Localisation	Ensemble du niveau (secteur 1960)		
Système	Mur		
Composant			
Matériau	Ciment à joint		
Élément			
Recouvrement			
Type d'amiante	Sans amiante		
Commentaires

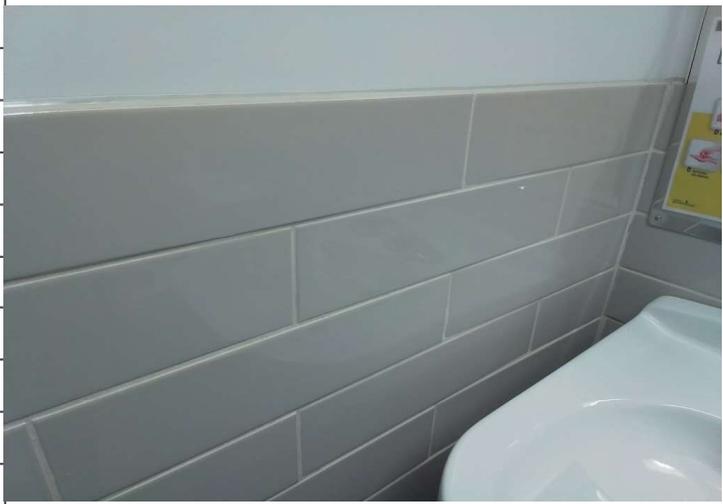
Photo	55	N° d'éch.	E-0040
Niveau	Rez-de-chaussée		
Localisation	Ensemble du niveau (secteur 1960)		
Système	Mur		
Composant			
Matériau	Coulis cimentaire		
Élément			
Recouvrement			
Type d'amiante	Sans amiante		
Commentaires	Des carreaux de 2 po sur 12 po gris

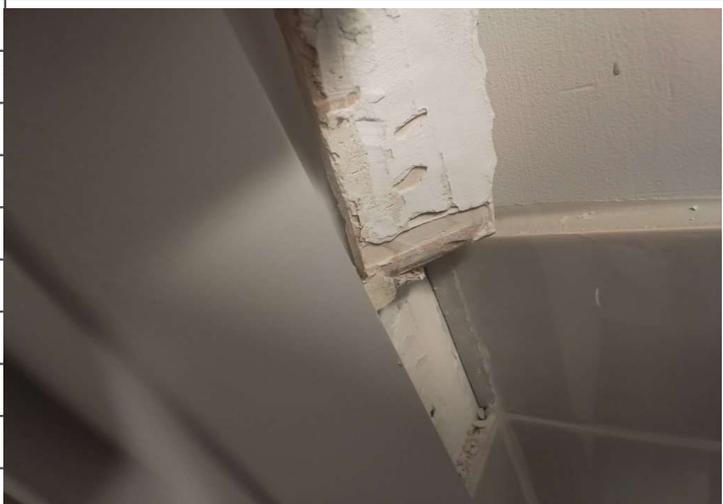
Photo	56	N° d'éch.	E-0041
Niveau	Rez-de-chaussée		
Localisation	Ensemble du niveau (secteur 1960)		
Système	Mur		
Composant			
Matériau	Mortier de céramique		
Élément			
Recouvrement	Carreau de céramique		
Type d'amiante	Sans amiante		
Commentaires	Sous carreaux de 2 po sur 12 po gris

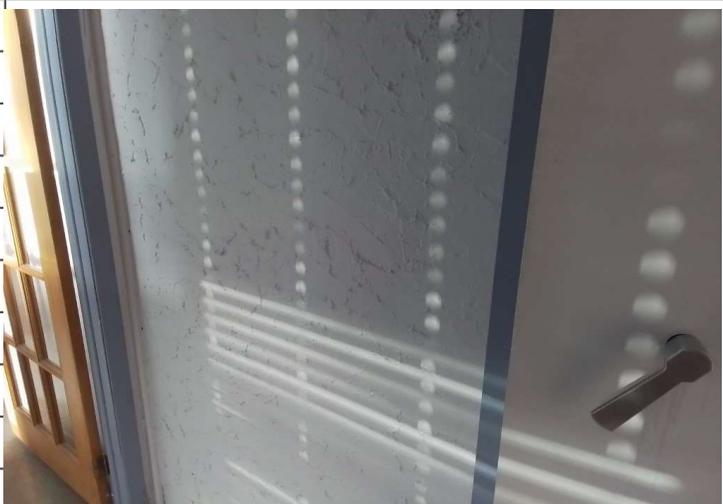
Photo	57	N° d'éch.	E-0044 (a à i)
Niveau	Rez-de-chaussée		
Localisation	Ensemble du niveau (secteur 1960)		
Système	Mur		
Composant			
Matériau	Crépi cimentaire		
Élément			
Recouvrement			
Type d'amiante	Sans amiante		
Commentaires

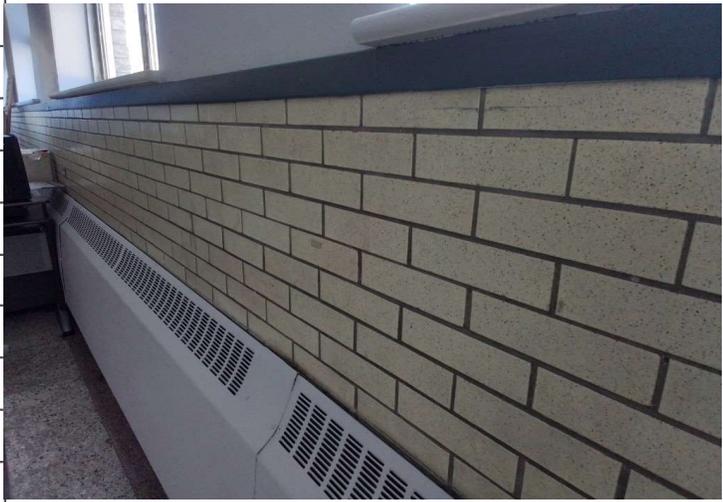
Photo	58	N° d'éch.	E-0045 (a à i)
Niveau	Rez-de-chaussée		
Localisation	Ensemble du niveau (secteur 1960)		
Système	Mur		
Composant			
Matériau	Mortier de maçonnerie		
Élément			
Recouvrement			
Type d'amiante	Sans amiante		
Commentaires	Brique, gymnase
