## **FINAL** **Évaluation des matières** **dangereuses**

Hôtel de ville  
140, rue Guimond  
Saint-Boniface (Québec)

13 février 2024

N° de projet Gesfor : 1712863

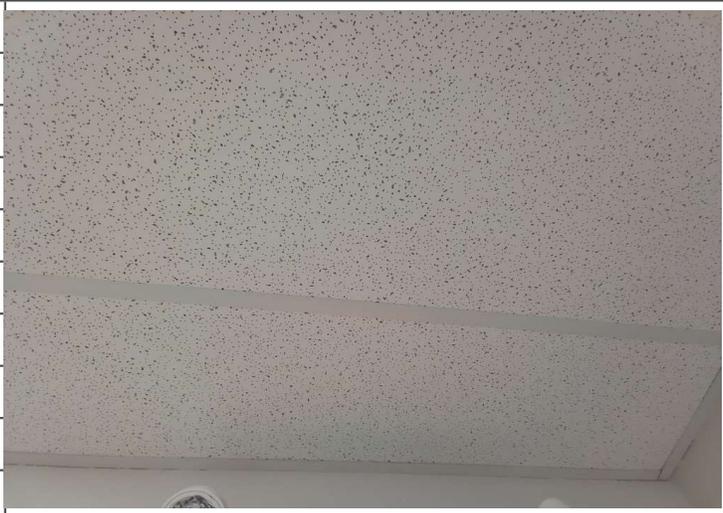
Photo	59	N° d'éch.	E-0048
Niveau	Rez-de-chaussée		
Localisation	Ensemble du niveau (secteur 1960)		
Système	Plafond		
Composant			
Matériau	Carreau de plafond suspendu		
Élément			
Recouvrement			
Type d'amiante	Sans amiante		
Commentaires	2 pi sur 4 pi à points

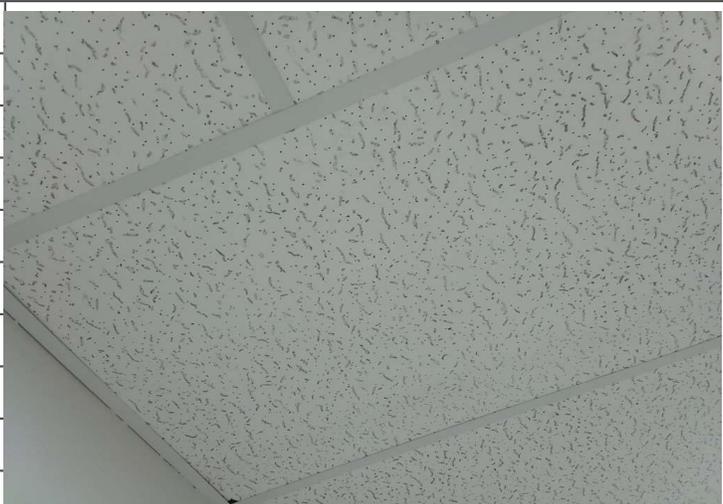
Photo	60	N° d'éch.	E-0049
Niveau	Rez-de-chaussée		
Localisation	Ensemble du niveau (secteur 1960)		
Système	Plafond		
Composant			
Matériau	Carreau de plafond suspendu		
Élément			
Recouvrement			
Type d'amiante	Sans amiante		
Commentaires	2 pi sur 4 pi à stries et points

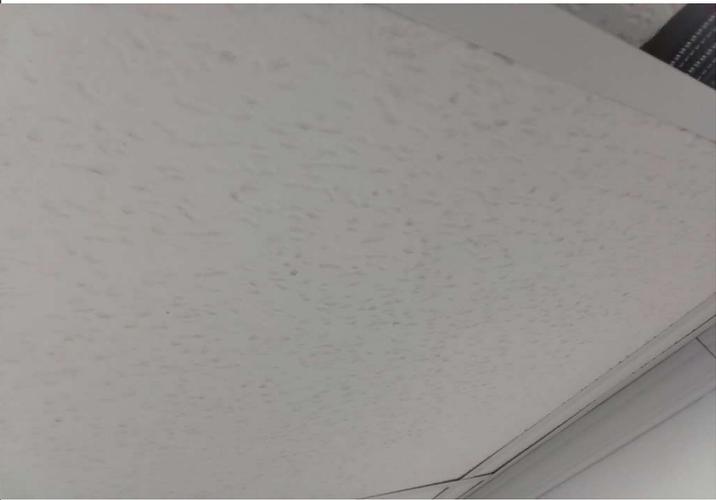
Photo	61	N° d'éch.	E-0054

Niveau	Rez-de-chaussée			
Localisation	Ensemble du niveau (secteur 1960)			
Système	Plafond			
Composant				
Matériau	Carreau de plafond suspendu			
Élément				
Recouvrement				
Type d'amiante	Sans amiante			
Commentaires	2 pi sur 4 pi à rainures douces

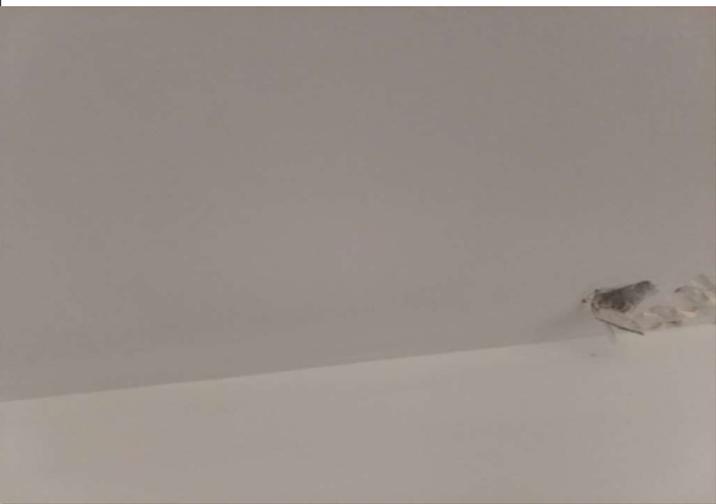
Photo	62	N° d'éch.	E-0068

Niveau	Rez-de-chaussée			
Localisation	Ensemble du niveau (secteur 1960)			
Système	Plafond			
Composant				
Matériau	Placoplâtre			
Élément				
Recouvrement				
Type d'amiante	Sans amiante			
Commentaires

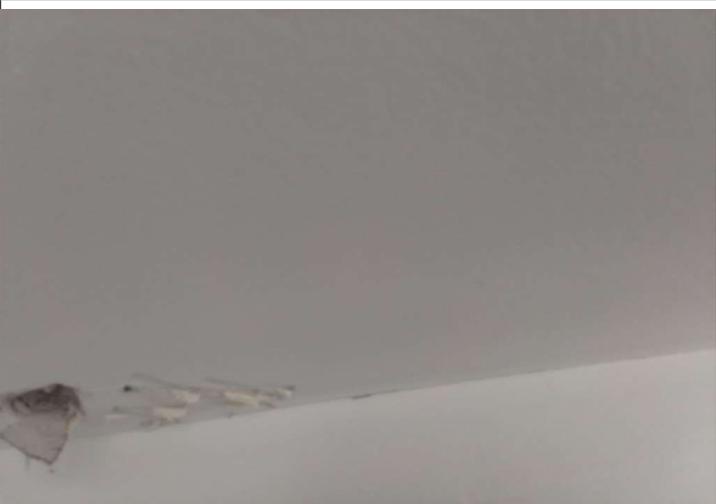
Photo	63	N° d'éch.	E-0069

Niveau	Rez-de-chaussée			
Localisation	Ensemble du niveau (secteur 1960)			
Système	Plafond			
Composant				
Matériau	Ciment à joint			
Élément				
Recouvrement				
Type d'amiante	Sans amiante			
Commentaires

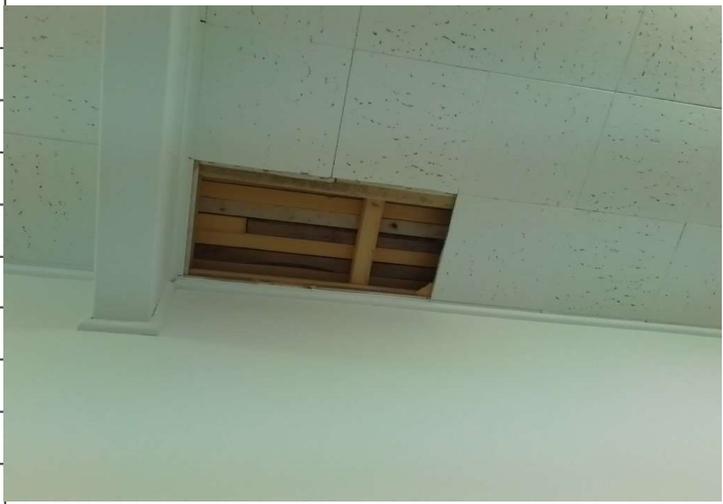
Photo	64	N° d'éch.	xx
Niveau	Rez-de-chaussée		
Localisation	Ensemble du niveau (secteur 1960)		
Système	Structure		
Composant			
Matériau	Non isolé		
Élément			
Recouvrement			
Type d'amiante			
Commentaires	2 pi sur 4 pi à larges stries et à points

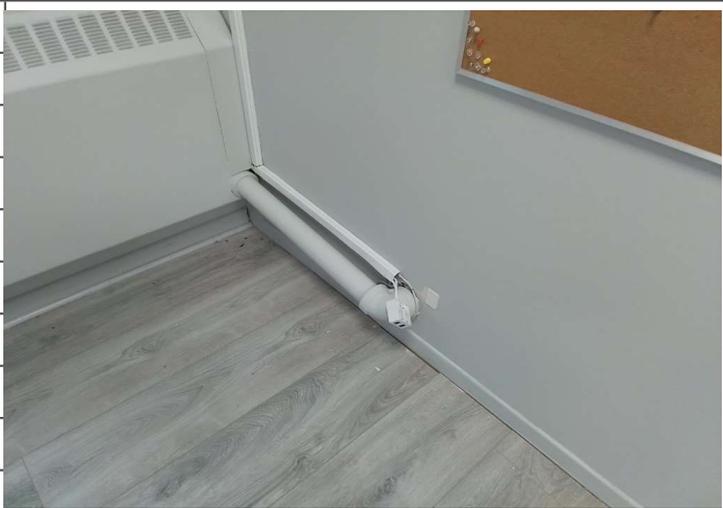
Photo	65	N° d'éch.	xx
Niveau	Rez-de-chaussée		
Localisation	Ensemble du niveau (secteur 1960)		
Système	Tuyauterie		
Composant	Chauffage à eau chaude		
Matériau	Non isolé		
Élément			
Recouvrement			
Type d'amiante			
Commentaires

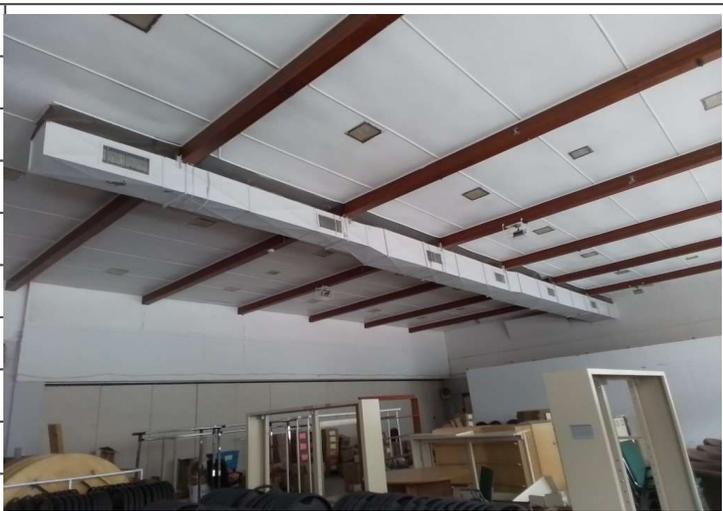
Photo	66	N° d'éch.	xx
Niveau	Rez-de-chaussée		
Localisation	Ensemble du niveau (secteur 1960)		
Système	Conduit de ventilation		
Composant			
Matériau	Non isolé		
Élément			
Recouvrement			
Type d'amiante			
Commentaires

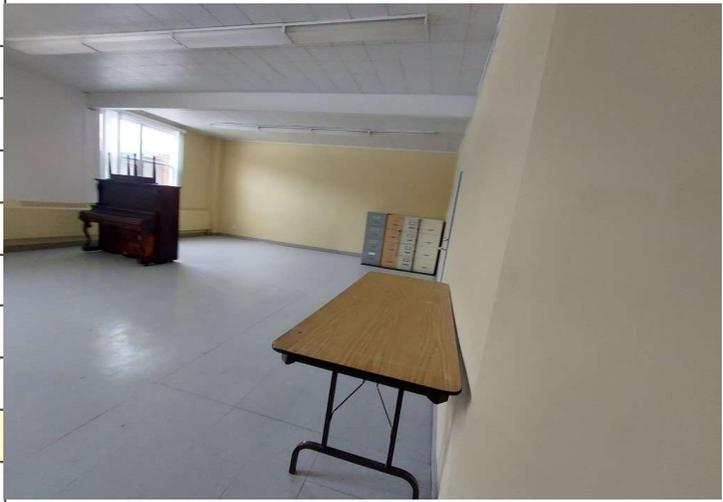
Photo	67	N° d'éch.	V-9500
Niveau	Étage		
Localisation	Ensemble du niveau (secteur 1960)		
Système	Mur		
Composant			
Matériau	Placoplâtre		
Élément			
Recouvrement			
Type d'amiante	Amiante présumé		
Commentaires

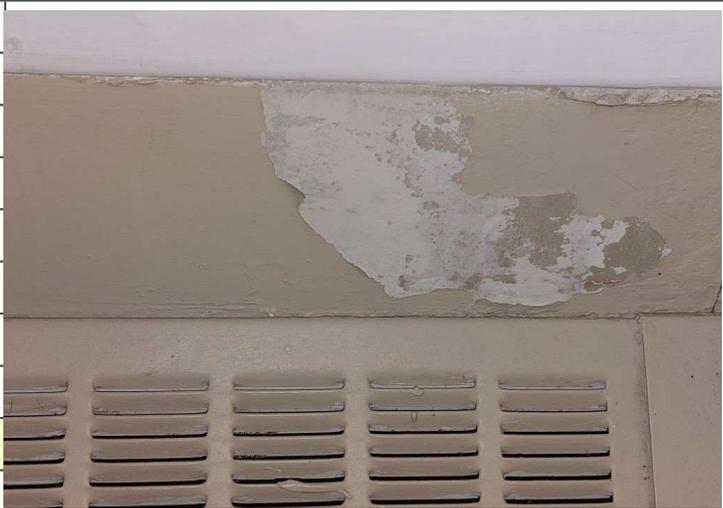
Photo	68	N° d'éch.	V-9500
Niveau	Étage		
Localisation	Ensemble du niveau (secteur 1960)		
Système	Mur		
Composant			
Matériau	Ciment à joint		
Élément			
Recouvrement			
Type d'amiante	Amiante présumé		
Commentaires

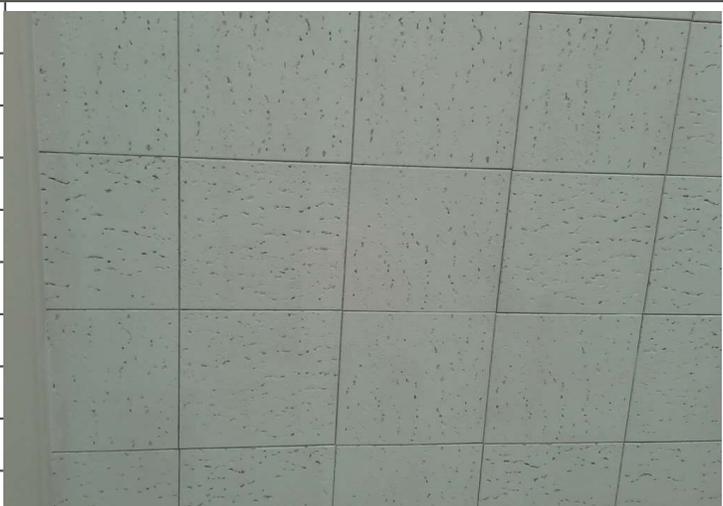
Photo	69	N° d'éch.	V(e0003)
Niveau	Étage		
Localisation	Ensemble du niveau (secteur 1960)		
Système	Plafond		
Composant			
Matériau	Carreau de plafond bouveté		
Élément			
Recouvrement			
Type d'amiante	Sans amiante		
Commentaires

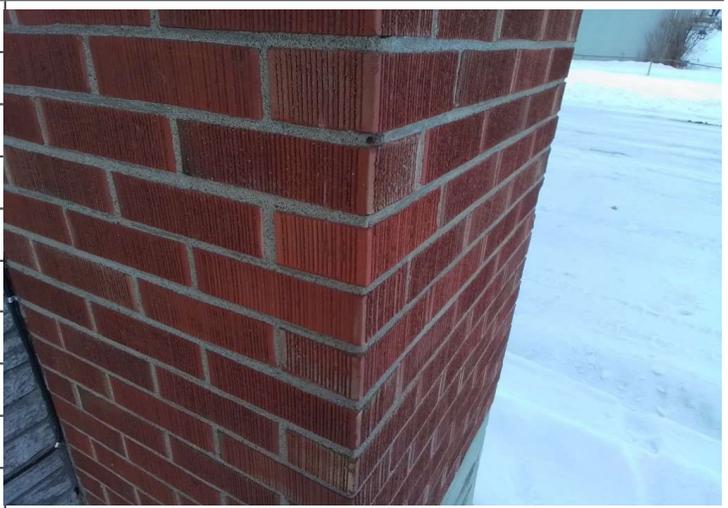
Photo	70	N° d'éch.	E-0060 (a à i)
Niveau	Extérieur		
Localisation	Ensemble du niveau (secteur 1960)		
Système	Mur		
Composant			
Matériau	Mortier de maçonnerie		
Élément			
Recouvrement			
Type d'amiante	Sans amiante		
Commentaires	Brique brune

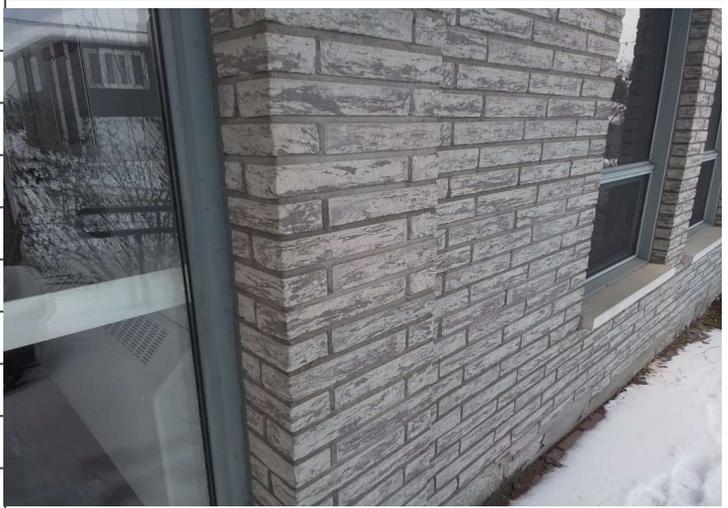
Photo	71	N° d'éch.	E-0061 (a à i)
Niveau	Extérieur		
Localisation	Ensemble du niveau (secteur 1960)		
Système	Mur		
Composant			
Matériau	Mortier de maçonnerie		
Élément			
Recouvrement			
Type d'amiante	Sans amiante		
Commentaires	Brique grise

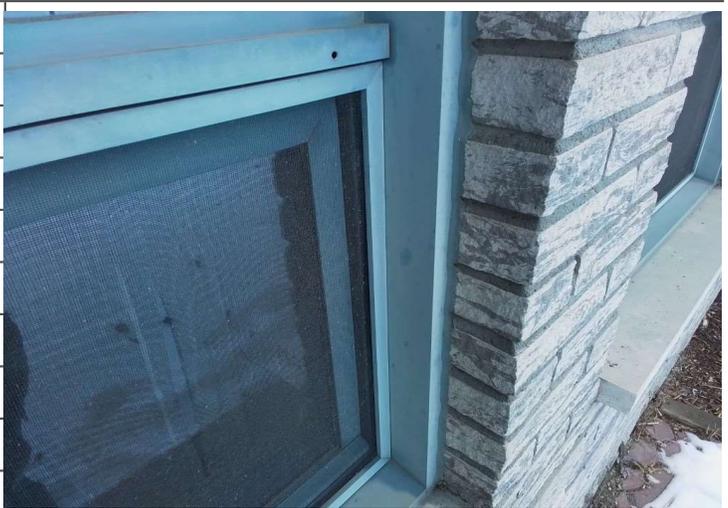
Photo	72	N° d'éch.	E-0062
Niveau	Extérieur		
Localisation	Ensemble du niveau (secteur 1960)		
Système	Mur		
Composant			
Matériau	Mastic		
Élément			
Recouvrement			
Type d'amiante	Sans amiante		
Commentaires	Bleu sur porte et fenêtre

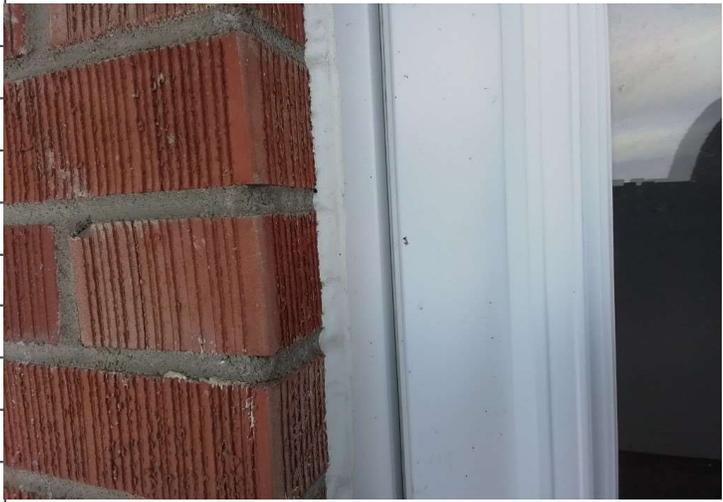
Photo	73	N° d'éch.	E-0067
Niveau	Extérieur		
Localisation	Ensemble du niveau (secteur 1960)		
Système	Mur		
Composant			
Matériau	Mastic		
Élément			
Recouvrement			
Type d'amiante	Sans amiante		
Commentaires	Blanc

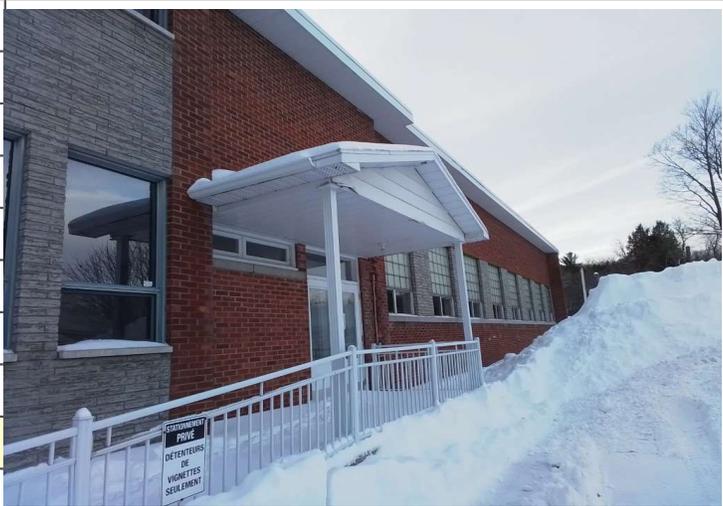
Photo	75	N° d'éch.	V-9500
Niveau	Extérieur		
Localisation	Ensemble du niveau (secteur 1960)		
Système	Toiture		
Composant			
Matériau	Composition de toiture		
Élément			
Recouvrement			
Type d'amiante	Amiante présumé		
Commentaires	Balcon avant (entrée)

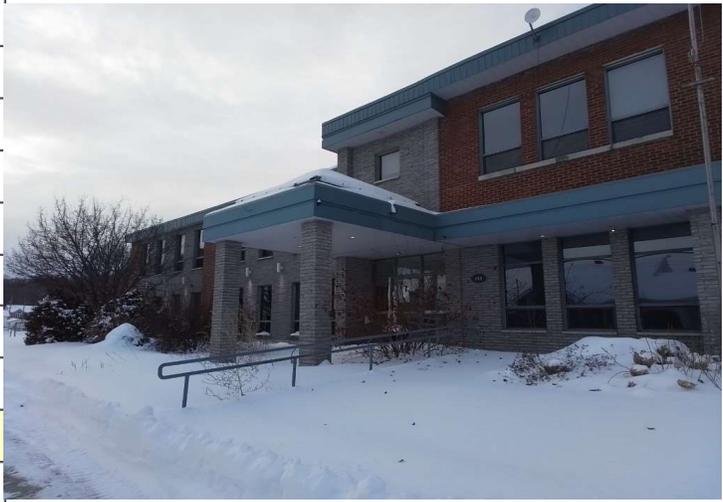
Photo	76	N° d'éch.	V-9500
Niveau	Extérieur		
Localisation	Ensemble du niveau (secteur 1960)		
Système	Toiture		
Composant			
Matériau	Composition de toiture		
Élément			
Recouvrement			
Type d'amiante	Amiante présumé		
Commentaires	Balcon côté droit

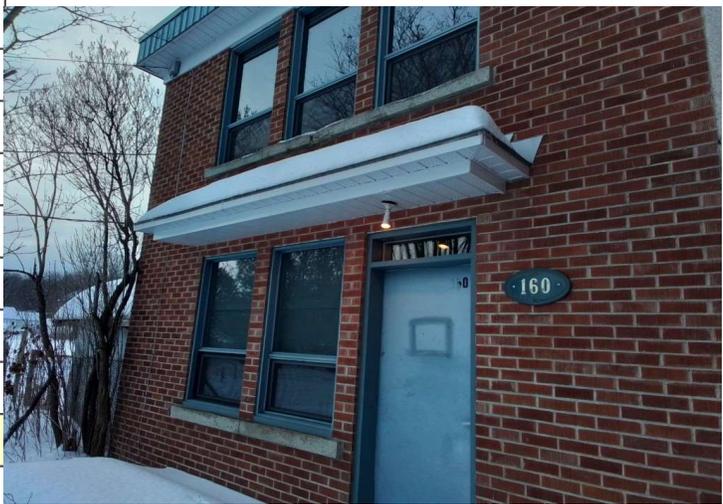
Photo	77	N° d'éch.	V-9500
Niveau	Extérieur		
Localisation	Ensemble du niveau (secteur 1960)		
Système	Toiture		
Composant			
Matériau	Composition de toiture		
Élément			
Recouvrement			
Type d'amiante	Amiante présumé		
Commentaires	Rangement arrière

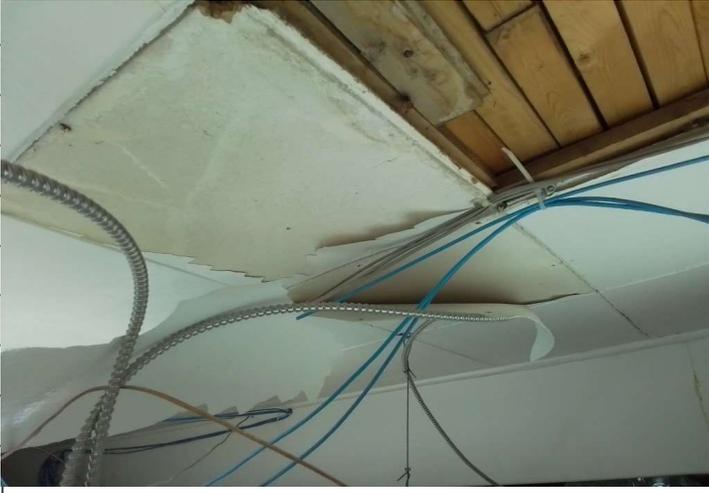
Photo	1	N° d'éch.	P-01

Niveau	Rez-de-chaussée			
Localisation	Secteur 1957			
Système	Plafond			
Substrat	Carreau de plafond bouveté			
Couleur	Blanc			
Teneur en plomb : résultat (mg/kg) et interprétation	364 (>10 mg/kg)			
Lixiviation : résultat (mg/L) et interprétation	0,013 (< 5 mg/L)			
Action	3,5,6			
Commentaire	N'est pas une matière dangereuse

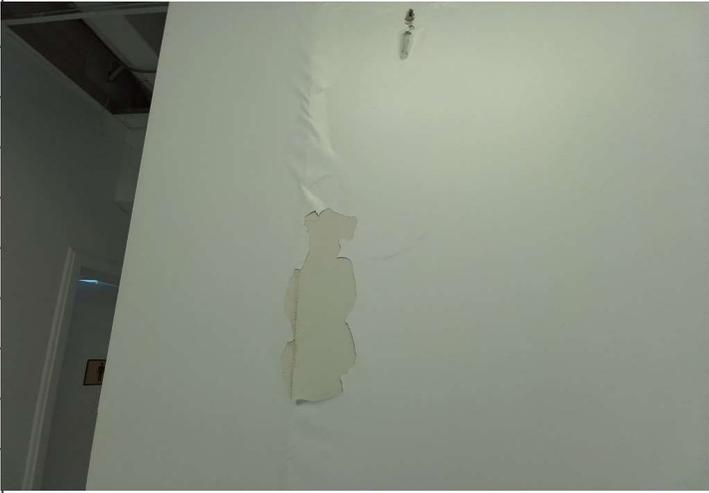
Photo	2	N° d'éch.	P-02

Niveau	Rez-de-chaussée			
Localisation	Secteur 1957			
Système	Mur			
Substrat	Placoplâtre et ciment à joint			
Couleur	Blanc			
Teneur en plomb : résultat (mg/kg) et interprétation	<10 (< 10 mg/kg)			
Lixiviation : résultat (mg/L) et interprétation	S. O.			
Action	2, 6			
Commentaire	< 100 mg/kg : non lixiviable

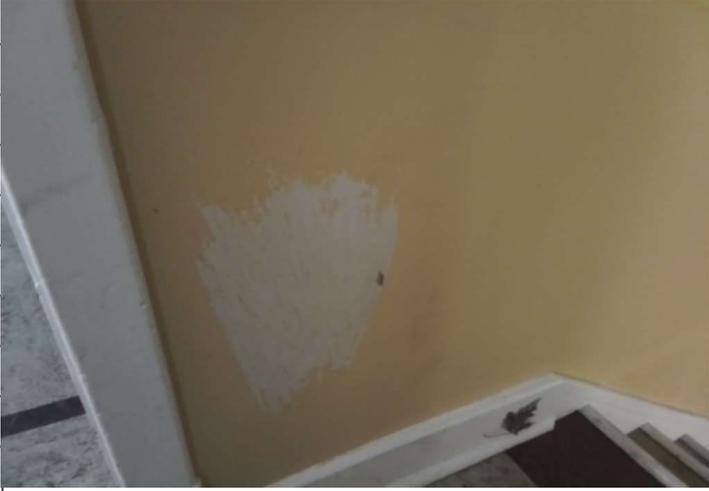
Photo	3	N° d'éch.	P-03

Niveau	Rez-de-chaussée			
Localisation	Secteur 1957			
Système	Mur			
Substrat	Bois			
Couleur	Jaune			
Teneur en plomb : résultat (mg/kg) et interprétation	60 (> 10 mg/kg)			
Lixiviation : résultat (mg/L) et interprétation	S. O.			
Action	3,4,6			
Commentaire	< 100 mg/kg : non lixiviable

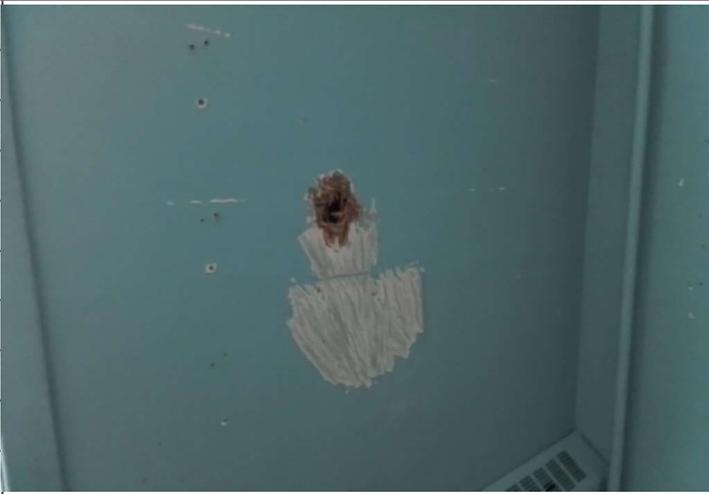
Photo	4	N° d'éch.	P-04

Niveau	Rez-de-chaussée			
Localisation	Secteur 1957			
Système	Mur			
Substrat	Bois			
Couleur	Bleu			
Teneur en plomb : résultat (mg/kg) et interprétation	53 (> 10 mg/kg)			
Lixiviation : résultat (mg/L) et interprétation	S. O.			
Action	3,4,6			
Commentaire	< 100 mg/kg : non lixiviable

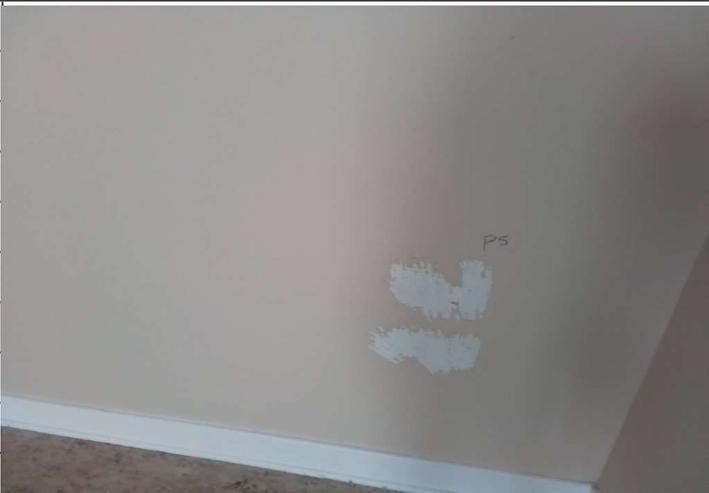
Photo	5	N° d'éch.	P-05

Niveau	Étage			
Localisation	Secteur 1957			
Système	Mur			
Substrat	Bois			
Couleur	Beige clair			
Teneur en plomb : résultat (mg/kg) et interprétation	16 (>10 mg/kg)			
Lixiviation : résultat (mg/L) et interprétation	S. O.			
Action	3,4,6			
Commentaire	< 100 mg/kg : non lixiviable

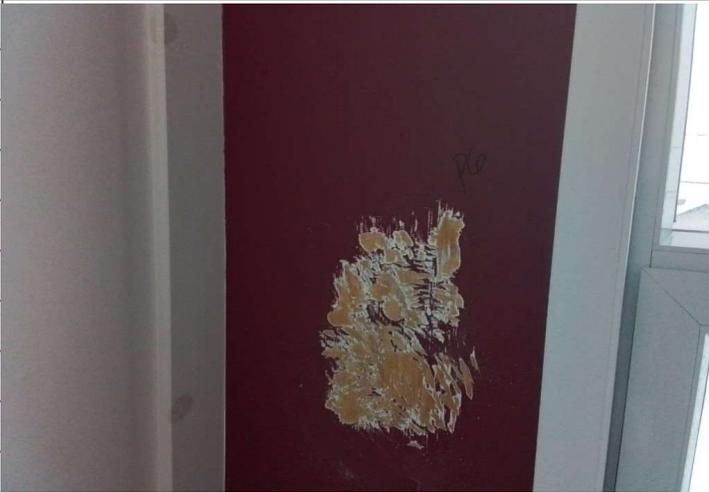
Photo	6	N° d'éch.	P-06

Niveau	Étage			
Localisation	Secteur 1957			
Système	Mur			
Substrat	Bois			
Couleur	Bourgogne			
Teneur en plomb : résultat (mg/kg) et interprétation	<10 (< 10mg/kg)			
Lixiviation : résultat (mg/L) et interprétation	S. O.			
Action	2, 6			
Commentaire	< 100 mg/kg : non lixiviable

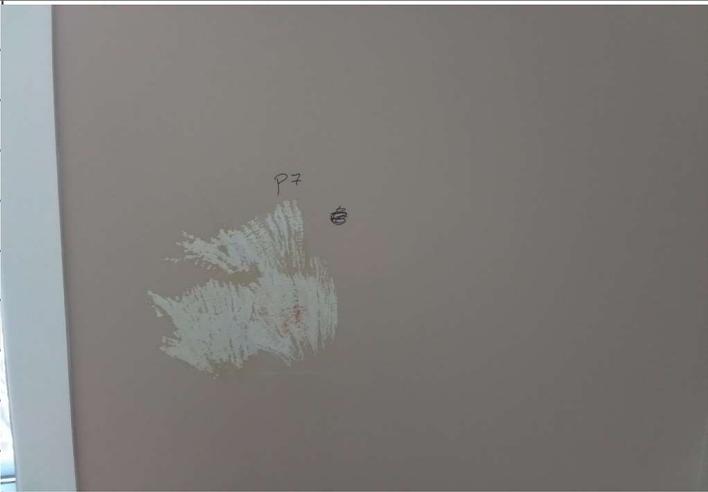
Photo	7	N° d'éch.	P-07

Niveau	Étage			
Localisation	Secteur 1957			
Système	Mur			
Substrat	Bois			
Couleur	Beige			
Teneur en plomb : résultat (mg/kg) et interprétation	351 (>10 mg/kg)			
Lixiviation : résultat (mg/L) et interprétation	0,027 (< 5 mg/L)			
Action	3,4,6			
Commentaire	N'est pas une matière dangereuse

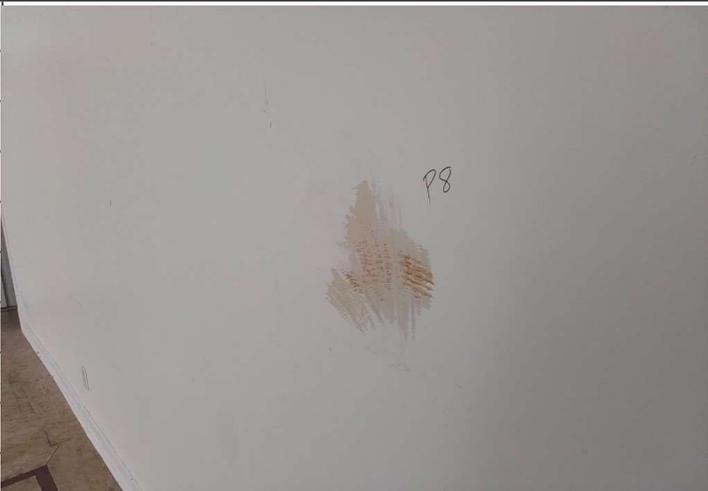
Photo	8	N° d'éch.	P-08

Niveau	Étage			
Localisation	Secteur 1957			
Système	Mur			
Substrat	Bois			
Couleur	Blanc			
Teneur en plomb : résultat (mg/kg) et interprétation	600 (>10 mg/kg)			
Lixiviation : résultat (mg/L) et interprétation	0,105 (< 5 mg/L)			
Action	3,4,6			
Commentaire	N'est pas une matière dangereuse

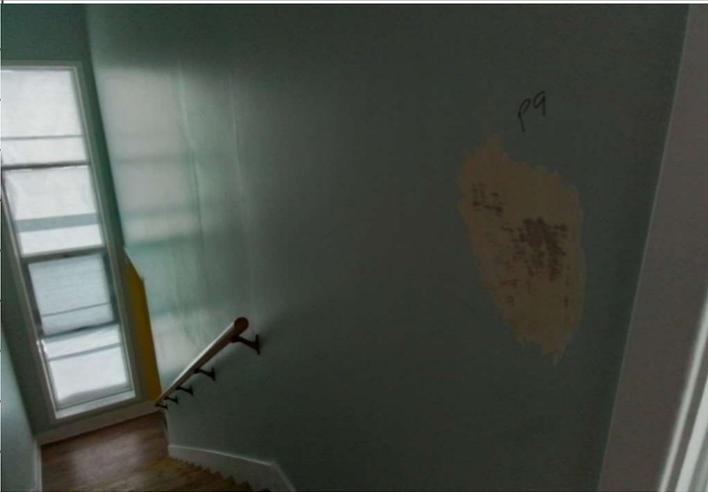
Photo	9	N° d'éch.	P-09

Niveau	Étage			
Localisation	Secteur 1957			
Système	Mur			
Substrat	Bois			
Couleur	Brun			
Teneur en plomb : résultat (mg/kg) et interprétation	431 (> 10 mg/kg)			
Lixiviation : résultat (mg/L) et interprétation	0,017 (< 5 mg/L)			
Action	3,4,6			
Commentaire	N'est pas une matière dangereuse

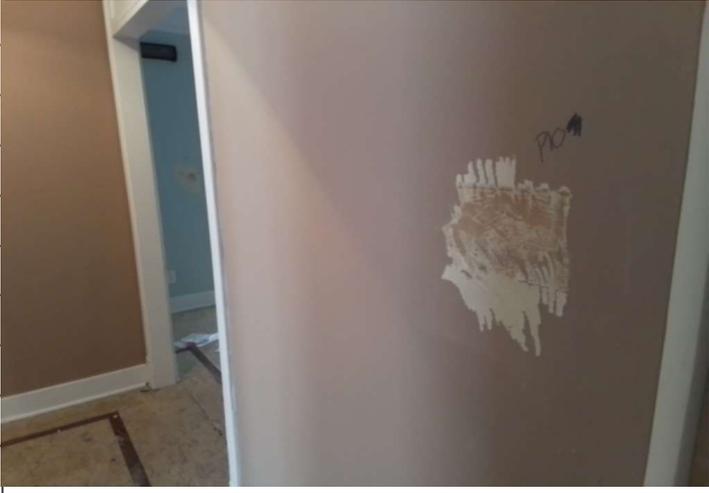
Photo	10	N° d'éch.	P-10

Niveau	Étage			
Localisation	Secteur 1957			
Système	Mur			
Substrat	Bois			
Couleur	Brun			
Teneur en plomb : résultat (mg/kg) et interprétation	1930 (> 10 mg/kg)			
Lixiviation : résultat (mg/L) et interprétation	0,244 (< 5 mg/L)			
Action	3, 4, 6			
Commentaire	N'est pas une matière dangereuse

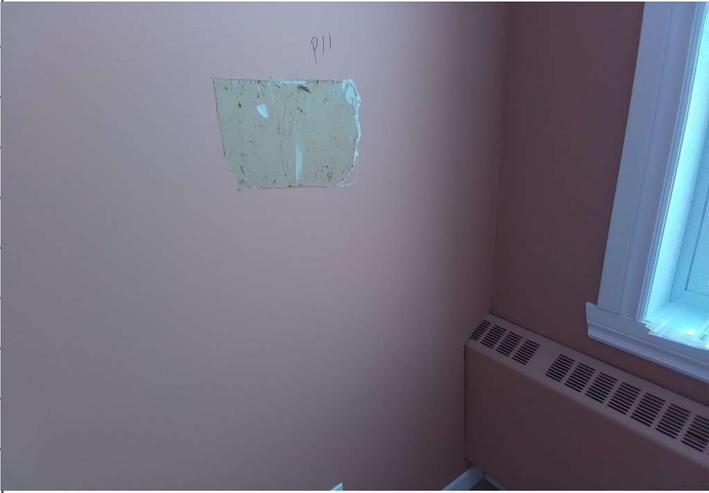
Photo	11	N° d'éch.	P-11

Niveau	Étage			
Localisation	Secteur 1957			
Système	Mur			
Substrat	Placoplâtre et ciment à joint			
Couleur	Rose			
Teneur en plomb : résultat (mg/kg) et interprétation	<10 (<10 mg/kg)			
Lixiviation : résultat (mg/L) et interprétation	S. O.			
Action	2, 6			
Commentaire	< 100 mg/kg : non lixiviable

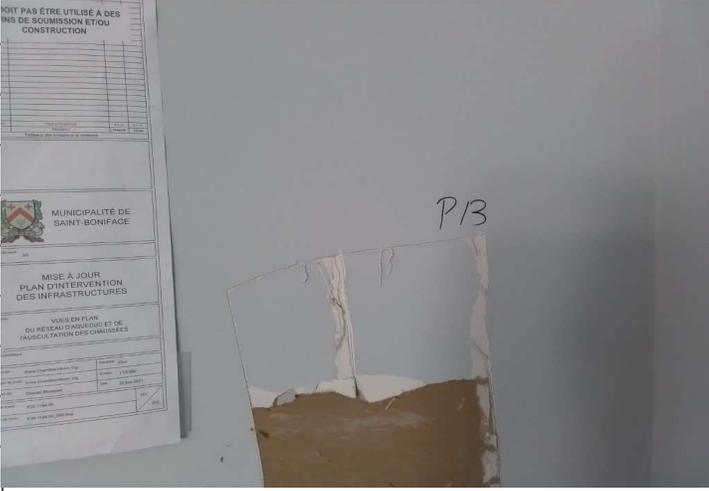
Photo	12	N° d'éch.	P-13

Niveau	Étage			
Localisation	Secteur 1957			
Système	Mur			
Substrat	Placoplâtre et ciment à joint			
Couleur	Bleu clair			
Teneur en plomb : résultat (mg/kg) et interprétation	<10 (< 10 mg/kg)			
Lixiviation : résultat (mg/L) et interprétation	S. O.			
Action	2, 6			
Commentaire	< 100 mg/kg : non lixiviable

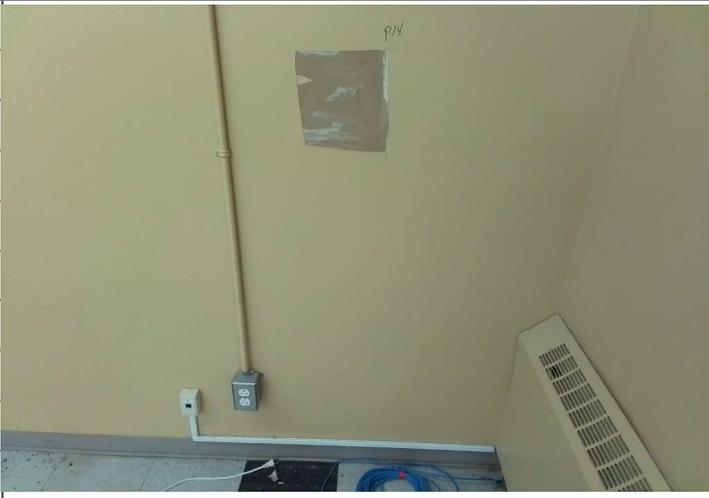
Photo	13	N° d'éch.	P-14

Niveau	Étage			
Localisation	Secteur 1957			
Système	Mur			
Substrat	Placoplâtre et ciment à joint			
Couleur	Marron clair			
Teneur en plomb : résultat (mg/kg) et interprétation	<10 (< 10 mg/kg)			
Lixiviation : résultat (mg/L) et interprétation	S. O.			
Action	3,5,6			
Commentaire	< 100 mg/kg : non lixiviable

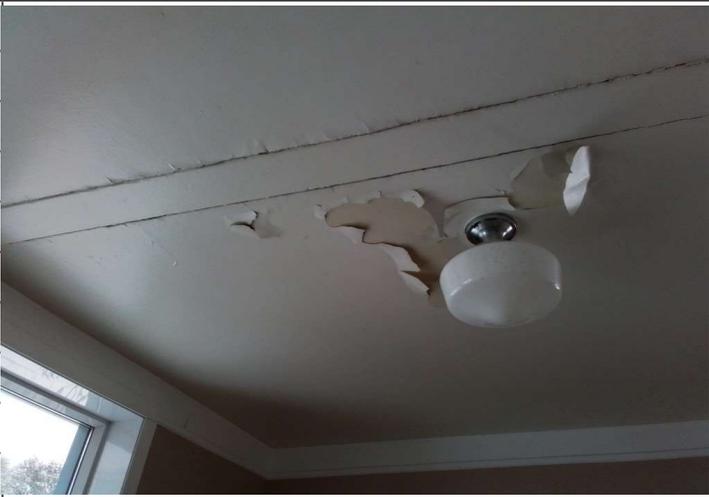
Photo	14	N° d'éch.	P-12

Niveau	Étage			
Localisation	Secteur 1957			
Système	Plafond			
Substrat	Placoplâtre et ciment à joint			
Couleur	Beige très clair			
Teneur en plomb : résultat (mg/kg) et interprétation	1370 (> 10 mg/kg)			
Lixiviation : résultat (mg/L) et interprétation	0,673 (< 5 mg/L)			
Action	2, 6			
Commentaire	N'est pas une matière dangereuse

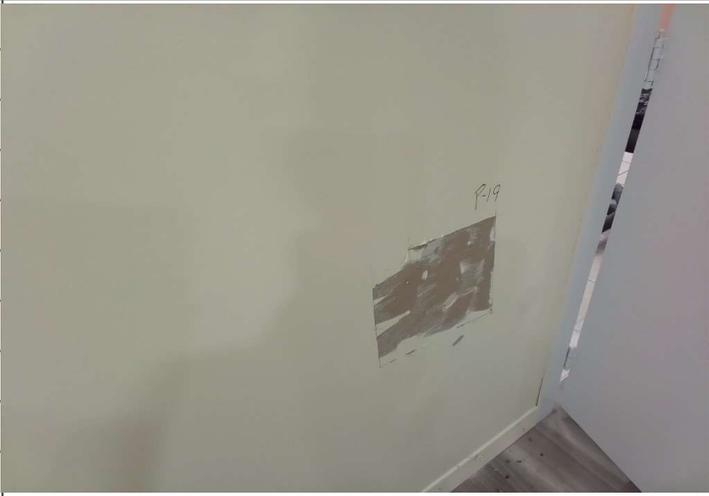
Photo	15	N° d'éch.	P-19

Niveau	Rez-de-chaussée			
Localisation	Secteur 1960			
Système	Mur			
Substrat	Placoplâtre et ciment à joint			
Couleur	Jaune clair			
Teneur en plomb : résultat (mg/kg) et interprétation	<10 (< 10 mg/kg)			
Lixiviation : résultat (mg/L) et interprétation	S. O.			
Action	2, 6			
Commentaire	< 100 mg/kg : non lixiviable

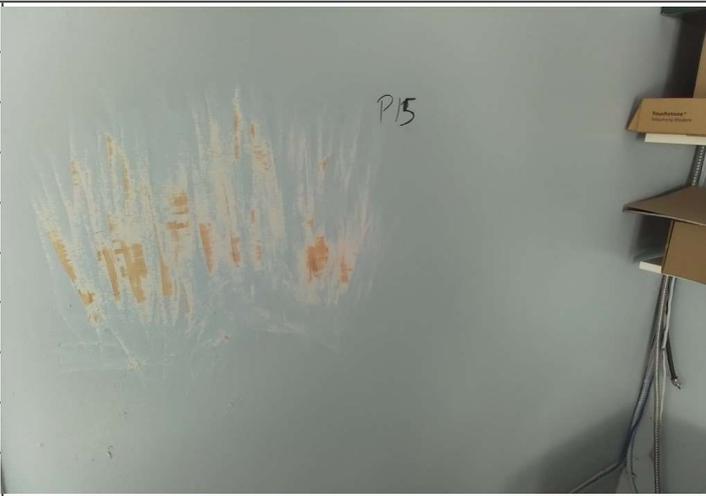
Photo	16	N° d'éch.	P-15

Niveau	Rez-de-chaussée			
Localisation	Secteur 1960			
Système	Mur			
Substrat	Bois			
Couleur	Bleu			
Teneur en plomb : résultat (mg/kg) et interprétation	<10 (< 10 mg/kg)			
Lixiviation : résultat (mg/L) et interprétation	S. O.			
Action	2, 6			
Commentaire	< 100 mg/kg : non lixiviable

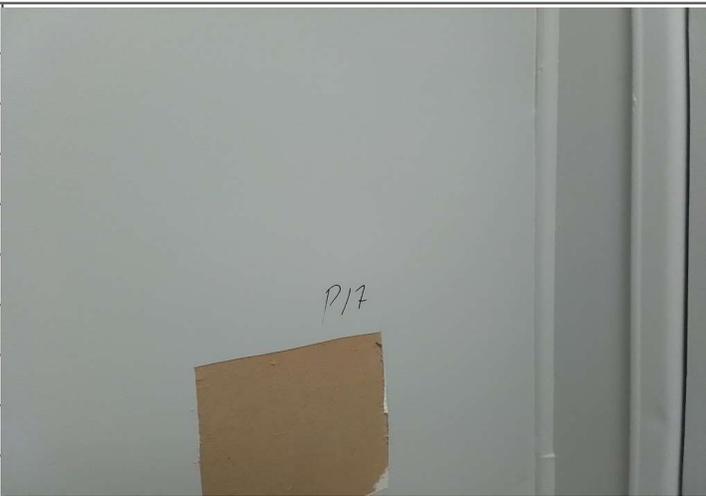
Photo	18	N° d'éch.	P-17

Niveau	Rez-de-chaussée			
Localisation	Secteur 1960			
Système	Mur			
Substrat	Placoplâtre et ciment à joint			
Couleur	Gris			
Teneur en plomb : résultat (mg/kg) et interprétation	139 (> 10 mg/kg)			
Lixiviation : résultat (mg/L) et interprétation	0,011 (< 5 mg/L)			
Action	3, 4, 6			
Commentaire	N'est pas une matière dangereuse

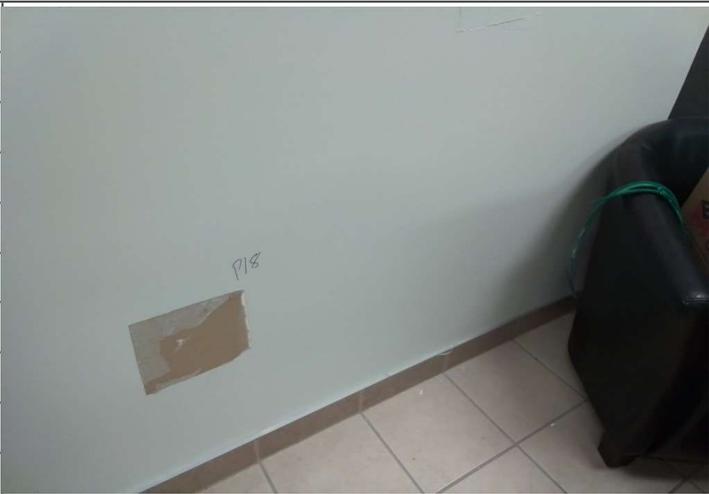
Photo	19	N° d'éch.	P-18

Niveau	Rez-de-chaussée			
Localisation	Secteur 1960			
Système	Mur			
Substrat	Placoplâtre et ciment à joint			
Couleur	Beige			
Teneur en plomb : résultat (mg/kg) et interprétation	<10 (< 10 mg/kg)			
Lixiviation : résultat (mg/L) et interprétation	S. O.			
Action	3,4,6			
Commentaire	< 100 mg/kg : non lixiviable

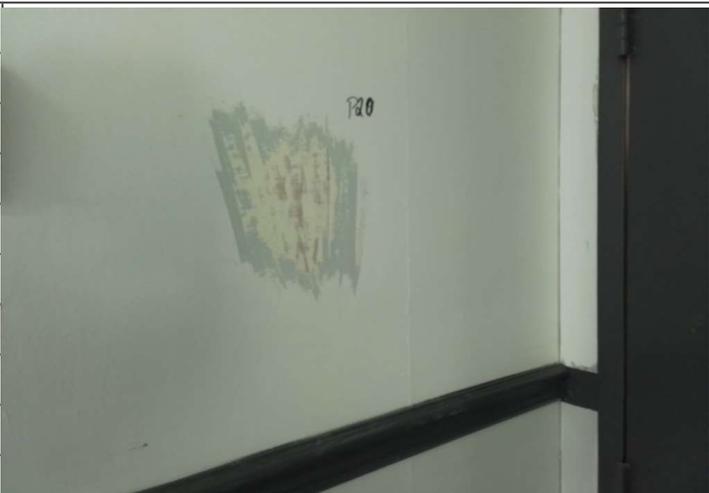
Photo	20	N° d'éch.	P-20

Niveau	Rez-de-chaussée			
Localisation	Secteur 1960			
Système	Mur			
Substrat	Bois			
Couleur	Blanc			
Teneur en plomb : résultat (mg/kg) et interprétation	103 (> 10 mg/kg)			
Lixiviation : résultat (mg/L) et interprétation	0,082 (< 5 mg/L)			
Action	3, 4, 6			
Commentaire	N'est pas une matière dangereuse

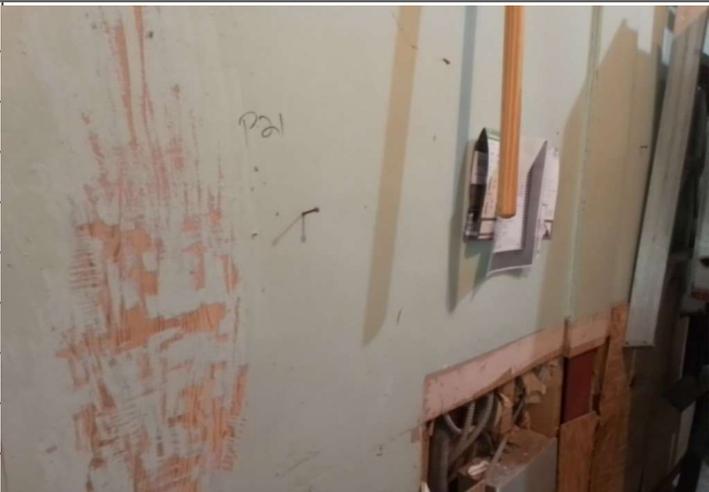
Photo	21	N° d'éch.	P-21

Niveau	Rez-de-chaussée			
Localisation	Secteur 1960			
Système	Mur			
Substrat	Bois			
Couleur	Vert			
Teneur en plomb : résultat (mg/kg) et interprétation	2470 (> 10 mg/kg)			
Lixiviation : résultat (mg/L) et interprétation	2,38 (< 5 mg/L)			
Action	3, 4, 6			
Commentaire	N'est pas une matière dangereuse

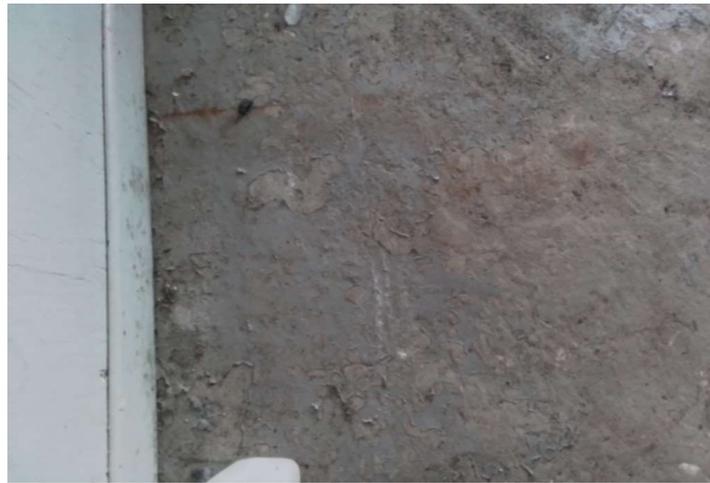
Photo	22	N° d'éch.	P-22
Niveau	Rez-de-chaussée		
Localisation	Secteur 1960		
Système	Plancher		
Substrat	Béton (coulé)		
Couleur	Gris		
Teneur en plomb : résultat (mg/kg) et interprétation	29 (> 10mg/kg)		
Lixiviation : résultat (mg/L) et interprétation	S. O.		
Action	3, 4, 6		
Commentaire	< 100 mg/kg : non lixiviable

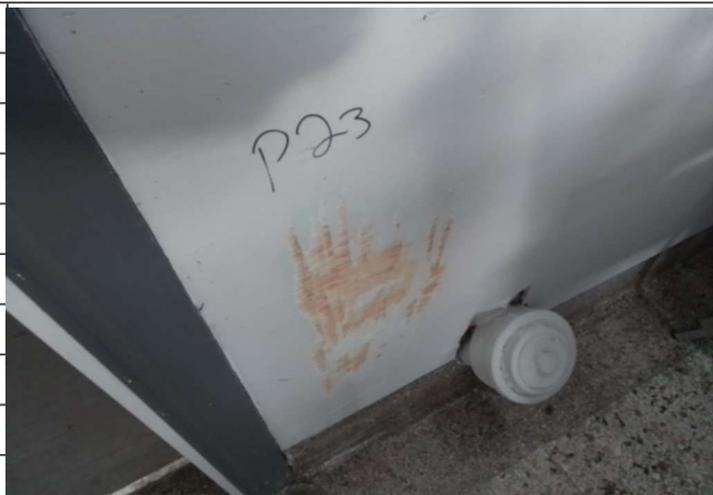
Photo	23	N° d'éch.	P-23
Niveau	Rez-de-chaussée		
Localisation	Secteur 1960		
Système	Mur		
Substrat	Bois		
Couleur	Gris		
Teneur en plomb : résultat (mg/kg) et interprétation	<10 (< 10 mg/kg)		
Lixiviation : résultat (mg/L) et interprétation	S. O.		
Action	2, 6		
Commentaire	< 100 mg/kg : non lixiviable

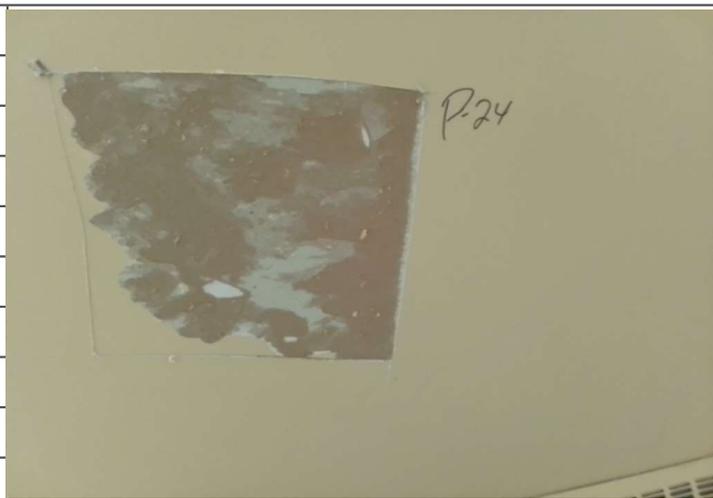
Photo	24	N° d'éch.	P-24
Niveau	Étage		
Localisation	Secteur 1960		
Système	Mur		
Substrat	Placoplâtre et ciment à joint		
Couleur	Beige		
Teneur en plomb : résultat (mg/kg) et interprétation	<10 (< 10 mg/kg)		
Lixiviation : résultat (mg/L) et interprétation	S. O.		
Action	2, 6		
Commentaire	< 100 mg/kg : non lixiviable

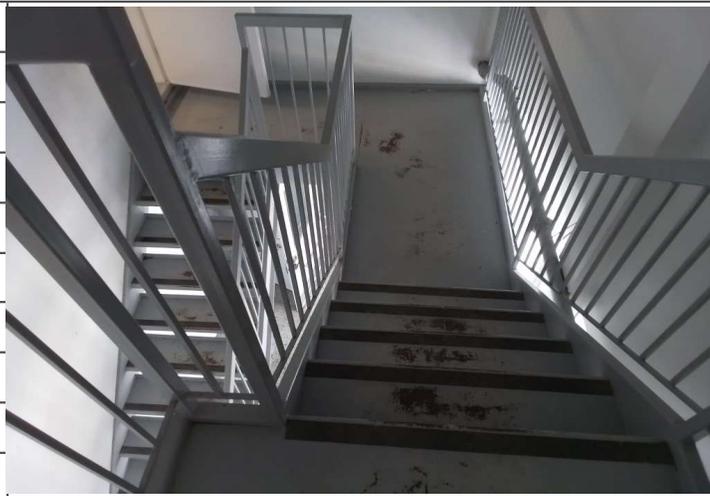
Photo	25	N° d'éch.	P-25
Niveau	Étage		
Localisation	Secteur 1960		
Système	Autre		
Substrat	Métal		
Couleur	Gris		
Teneur en plomb : résultat (mg/kg) et interprétation	<10 (< 10 mg/kg)		
Lixiviation : résultat (mg/L) et interprétation	S. O.		
Action	2, 6		
Commentaire	< 100 mg/kg : non lixiviable

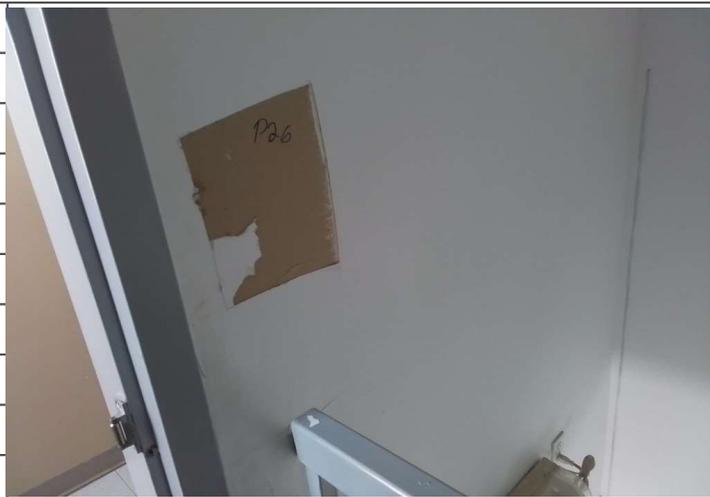
Photo	26	N° d'éch.	P-26
Niveau	Étage		
Localisation	Secteur 1960		
Système	Mur		
Substrat	Placoplâtre et ciment à joint		
Couleur	Blanc		
Teneur en plomb : résultat (mg/kg) et interprétation	<10 (< 10 mg/kg)		
Lixiviation : résultat (mg/L) et interprétation	S. O.		
Action	2, 6		
Commentaire	< 100 mg/kg : non lixiviable

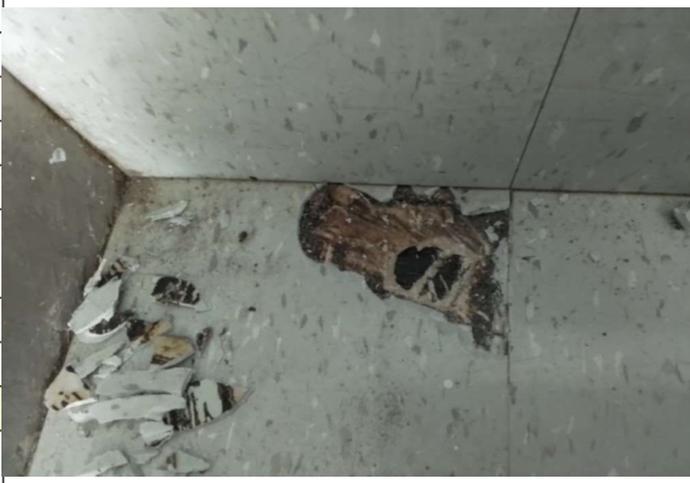
Photo	1

Niveau	Vide sanitaire	
Localisation	Ensemble du niveau (secteur 1957)	
Contaminant	Silice	
Système	Mur	
Équipement ou matériau	Béton (coulé)	
Couleur		
Réf échantillon		
Résultat	Silice présumée	
Commentaire

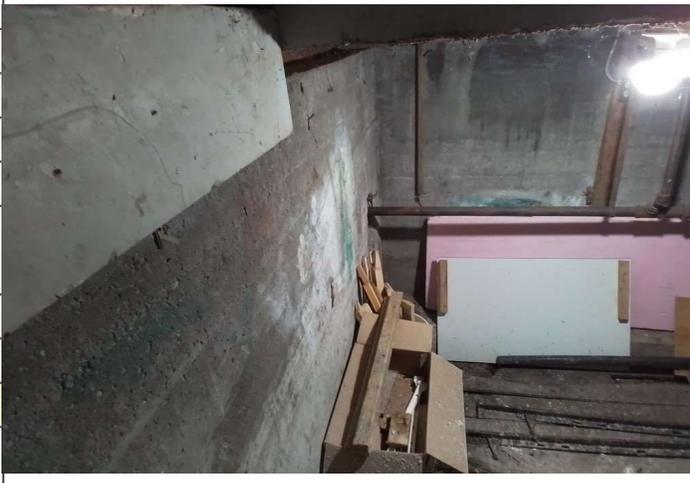
Photo	2

Niveau	Vide sanitaire	
Localisation	Ensemble du niveau (secteur 1957)	
Contaminant	Silice	
Système	Mur	
Équipement ou matériau	Béton (coulé)	
Couleur		
Réf échantillon		
Résultat	Silice présumée	
Commentaire

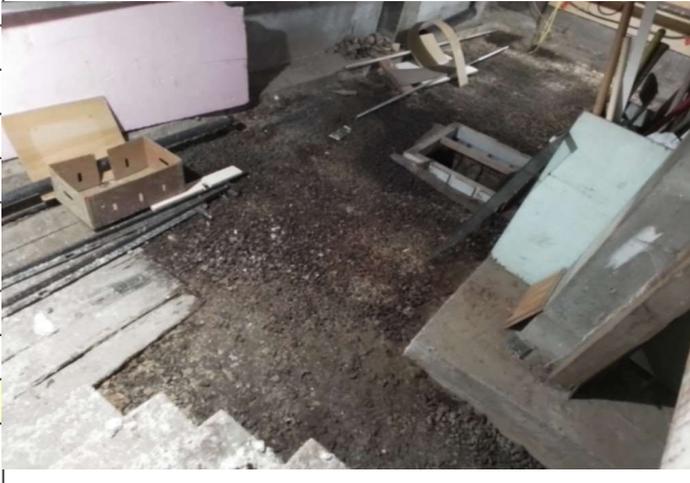
Photo	3

Niveau	Vide sanitaire	
Localisation	Ensemble du niveau (secteur 1957)	
Contaminant	Silice	
Système	Plancher	
Équipement ou matériau	Roche et sable	
Couleur		
Réf échantillon		
Résultat	Silice présumée	
Commentaire

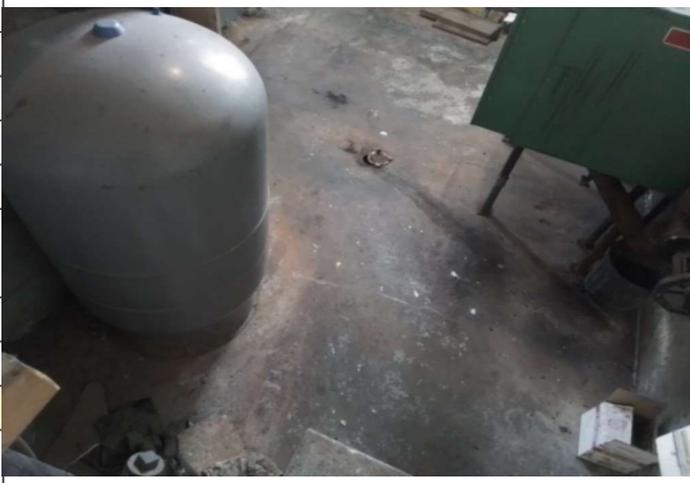
Photo	4

Niveau	Rez-de-chaussée	
Localisation	Ensemble du niveau (secteur 1957)	
Contaminant	Silice	
Système	Plancher	
Équipement ou matériau	Béton (coulé)	
Couleur		
Réf échantillon		
Résultat	Silice présumée	
Commentaire

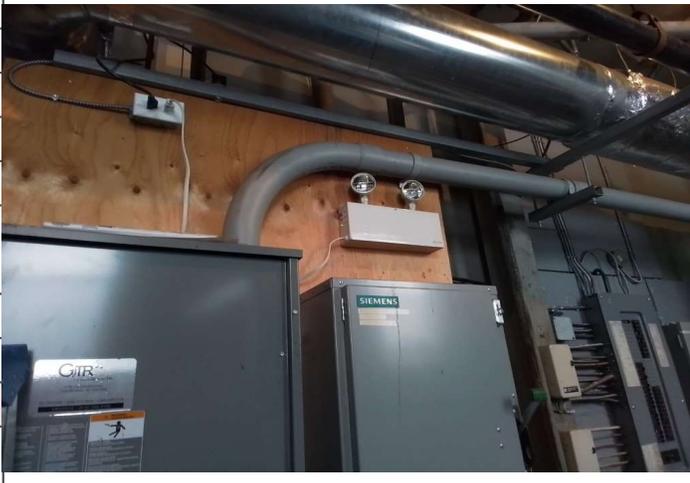
Photo	5

Niveau	Rez-de-chaussée	
Localisation	Ensemble du niveau (secteur 1957)	
Contaminant	Plomb	
Système	Autre	
Équipement ou matériau	Accumulateur (batterie) d'appareil d'éclairage de secours	
Couleur		
Réf échantillon		
Résultat	Contient du plomb	
Commentaire

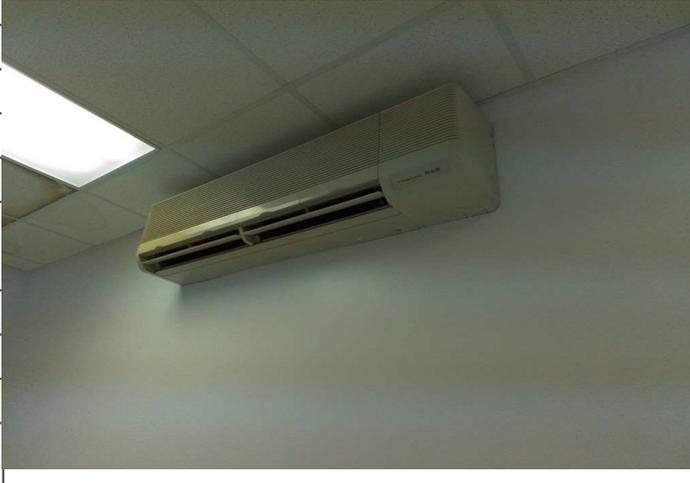
Photo	6

Niveau	Rez-de-chaussée	
Localisation	Ensemble du niveau (secteur 1957)	
Contaminant	SACO	
Système	Équipement mécanique	
Équipement ou matériau	Climatiseur	
Couleur		
Réf échantillon		
Résultat	SACO présumées	
Commentaire

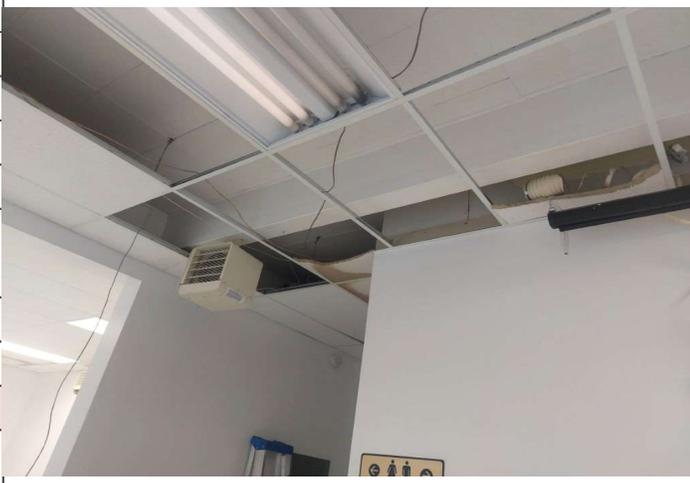
Photo	10

Niveau	Rez-de-chaussée	
Localisation	Ensemble du niveau (secteur 1957)	
Contaminant	Mercure	
Système		
Équipement ou matériau	Lampe fluorescente	
Couleur		
Réf échantillon		
Résultat	Contient du mercure	
Commentaire

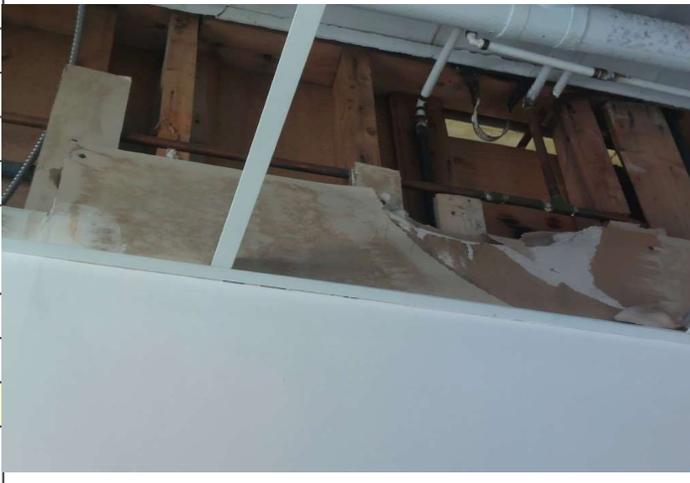
Photo	11

Niveau	Rez-de-chaussée	
Localisation	Ensemble du niveau (secteur 1957)	
Contaminant	Plomb	
Système		
Équipement ou matériau	Soudure sur tuyauterie en cuivre	
Couleur		
Réf échantillon		
Résultat	Plomb présumé	
Commentaire

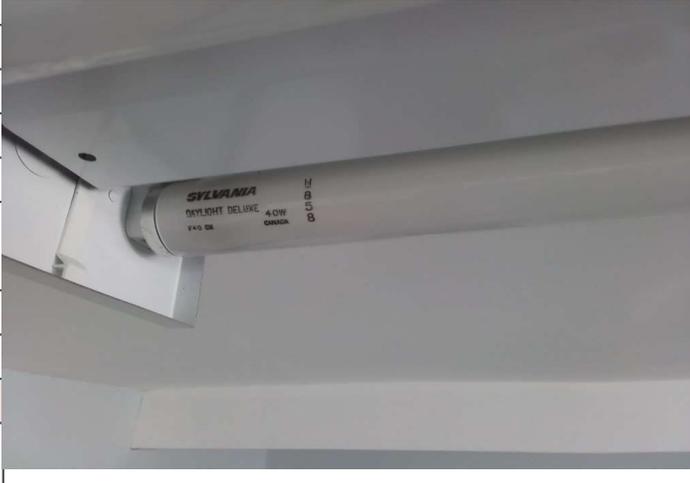
Photo	12

Niveau	Étage	
Localisation	Ensemble du niveau (secteur 1957)	
Contaminant	Mercure	
Système		
Équipement ou matériau	Lampe fluorescente	
Couleur		
Réf échantillon		
Résultat	Contient du mercure	
Commentaire

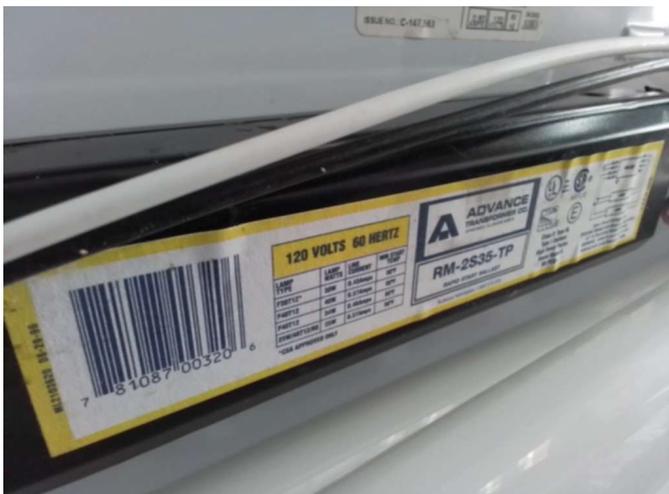
Photo	13

Niveau	Étage	
Localisation	Ensemble du niveau (secteur 1957)	
Contaminant	BPC	
Système		
Équipement ou matériau	Ballast de luminaire	
Couleur		
Réf échantillon		
Résultat	Ne contient pas de BPC	
Commentaire
