## **FINAL** **Évaluation des matières** **dangereuses**

Hôtel de ville  
140, rue Guimond  
Saint-Boniface (Québec)

13 février 2024

N° de projet Gesfor : 1712863

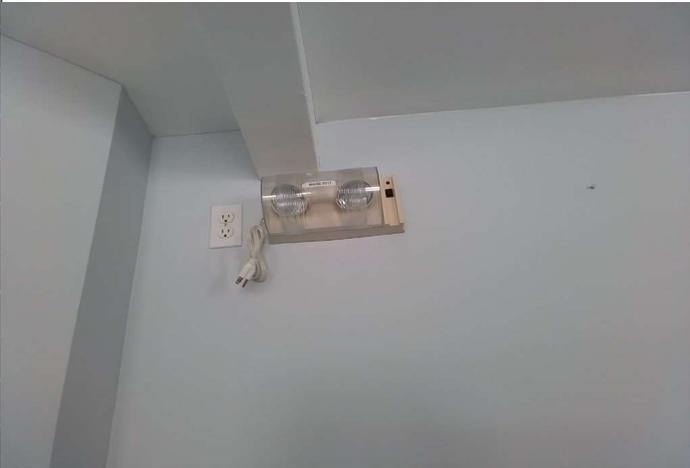
Photo	14

Niveau	Étage	
Localisation	Ensemble du niveau (secteur 1957)	
Contaminant	Plomb	
Système		
Équipement ou matériau	Accumulateur (batterie) d'appareil d'éclairage de secours	
Couleur		
Réf échantillon		
Résultat	Contient du plomb	
Commentaire

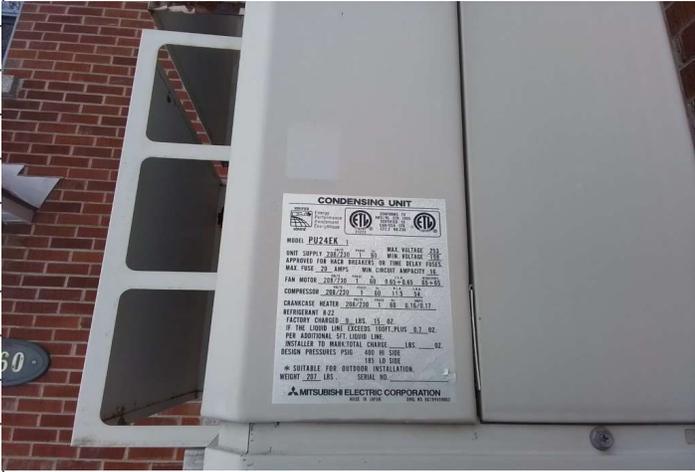
Photo	16

Niveau	Extérieur	
Localisation	Ensemble du niveau (secteur 1957)	
Contaminant	SACO	
Système		
Équipement ou matériau	Unité de climatisation	
Couleur		
Réf échantillon		
Résultat	Contient des SACO	
Commentaire	R22

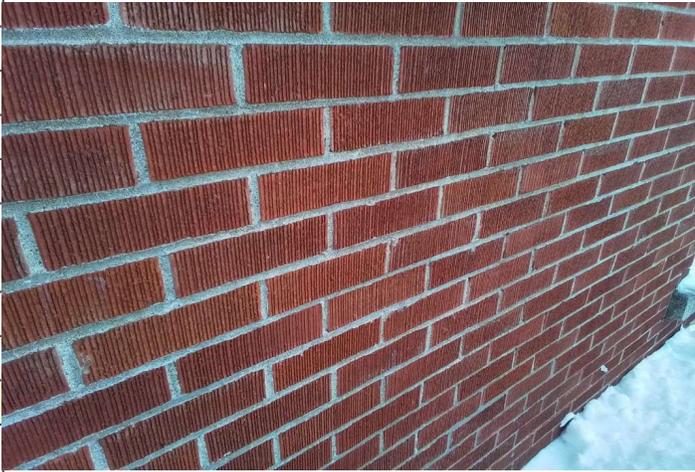
Photo	17

Niveau	Extérieur	
Localisation	Ensemble du niveau (secteur 1957)	
Contaminant	Silice	
Système	Mur	
Équipement ou matériau	Maçonnerie	
Couleur		
Réf échantillon		
Résultat	Silice présumée	
Commentaire

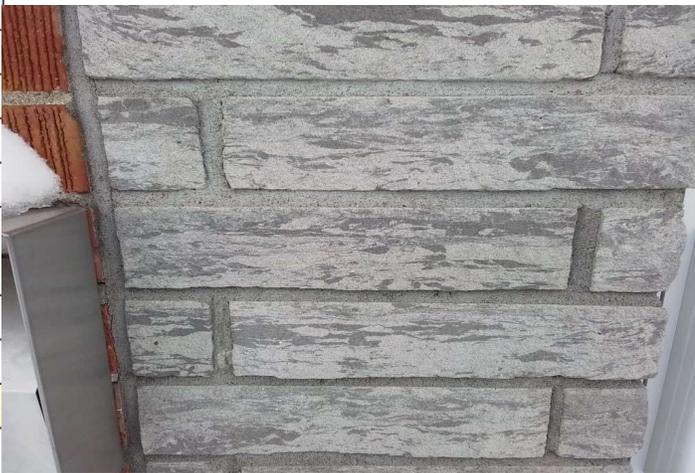
Photo	18

Niveau	Extérieur	
Localisation	Ensemble du niveau (secteur 1957)	
Contaminant	Silice	
Système	Mur	
Équipement ou matériau	Maçonnerie	
Couleur		
Réf échantillon		
Résultat	Silice présumée	
Commentaire

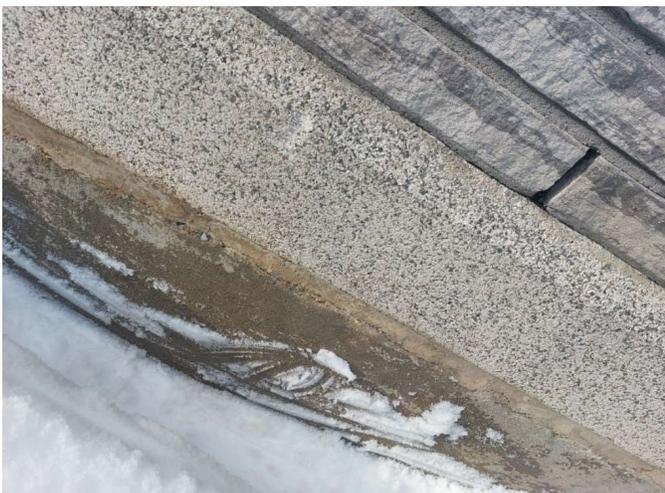
Photo	19

Niveau	Extérieur	
Localisation	Ensemble du niveau (secteur 1957)	
Contaminant	Silice	
Système	Mur	
Équipement ou matériau	Béton (coulé)	
Couleur		
Réf échantillon		
Résultat	Silice présumée	
Commentaire	Fondation et balcon

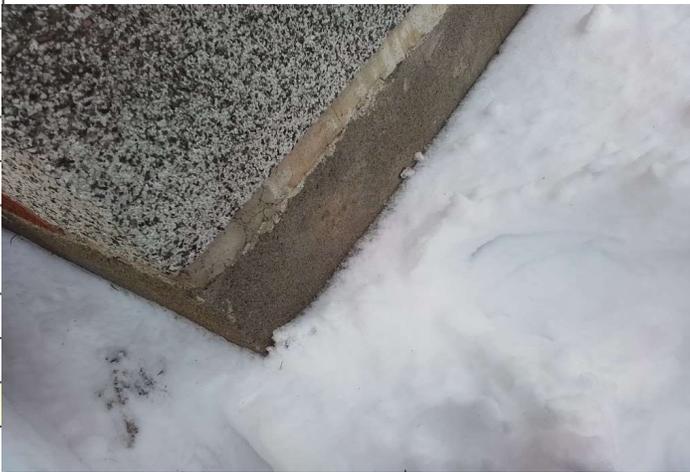
Photo	20

Niveau	Extérieur	
Localisation	Ensemble du niveau (secteur 1957)	
Contaminant	Silice	
Système	Mur	
Équipement ou matériau	Crépi cimentaire	
Couleur		
Réf échantillon		
Résultat	Silice présumée	
Commentaire

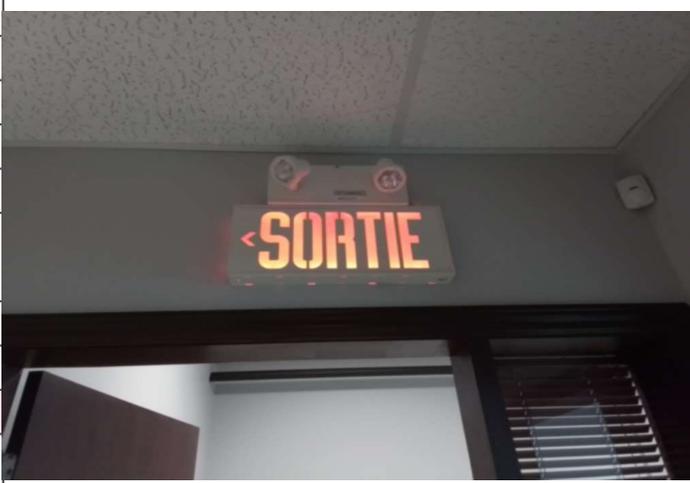
Photo	21

Niveau	Rez-de-chaussée	
Localisation	Ensemble du niveau (secteur 1960)	
Contaminant	Plomb	
Système		
Équipement ou matériau	Accumulateur (batterie) d'appareil d'éclairage de secours	
Couleur		
Réf échantillon		
Résultat	Contient du plomb	
Commentaire

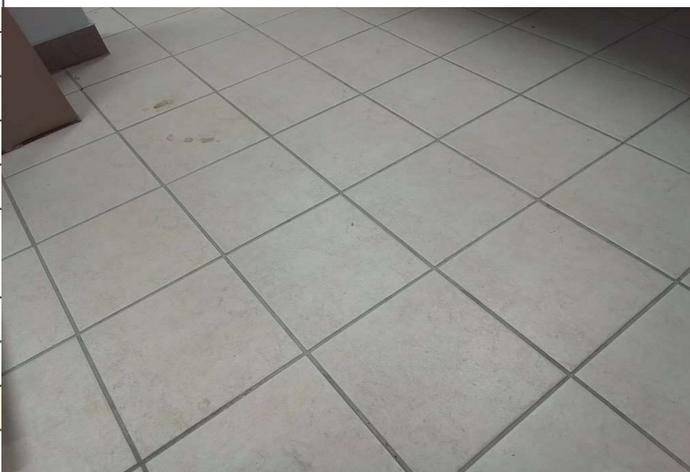
Photo	22

Niveau	Rez-de-chaussée	
Localisation	Ensemble du niveau (secteur 1960)	
Contaminant	Silice	
Système	Plancher	
Équipement ou matériau	Carreau de céramique	
Couleur		
Réf échantillon		
Résultat	Silice présumée	
Commentaire

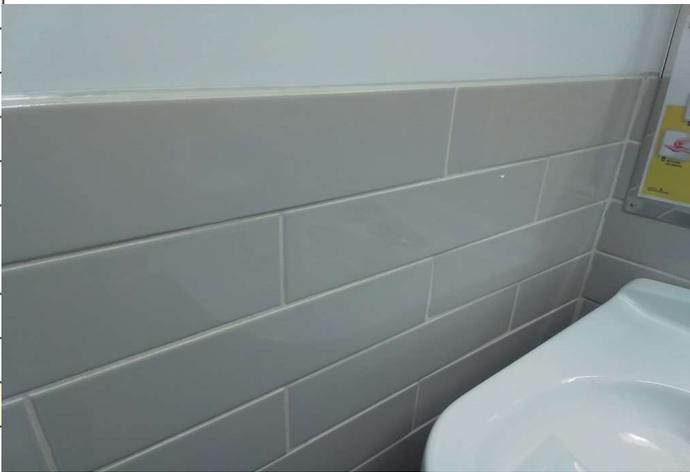
Photo	23

Niveau	Rez-de-chaussée	
Localisation	Ensemble du niveau (secteur 1960)	
Contaminant	Silice	
Système	Mur	
Équipement ou matériau	Carreau de céramique	
Couleur		
Réf échantillon		
Résultat	Silice présumée	
Commentaire

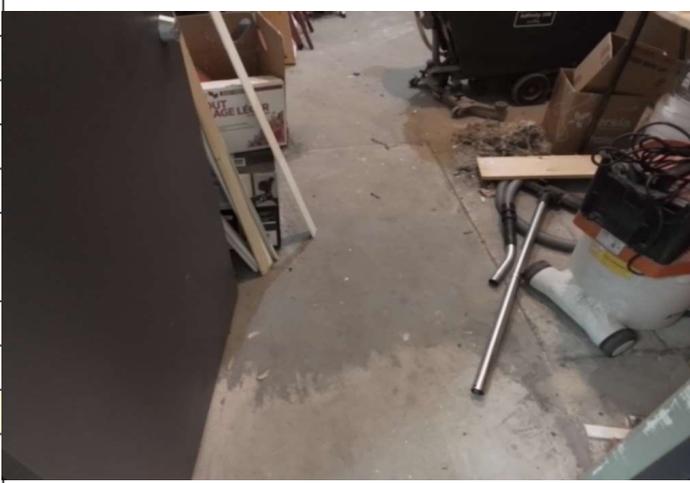
Photo	24

Niveau	Rez-de-chaussée	
Localisation	Ensemble du niveau (secteur 1960)	
Contaminant	Silice	
Système	Plancher	
Équipement ou matériau	Béton (coulé)	
Couleur		
Réf échantillon		
Résultat	Silice présumée	
Commentaire

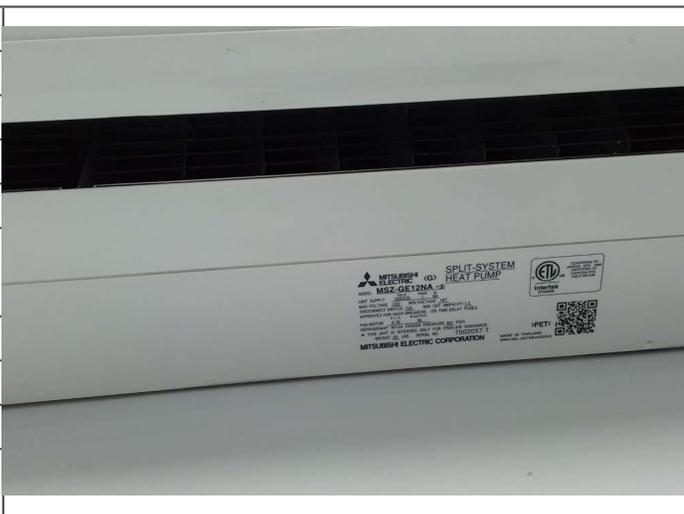
Photo	25

Niveau	Rez-de-chaussée	
Localisation	Ensemble du niveau (secteur 1960)	
Contaminant	SACO	
Système	Équipement mécanique	
Équipement ou matériau	Climatiseur	
Couleur		
Réf échantillon		
Résultat	Ne contient pas de SACO	
Commentaire	R410A

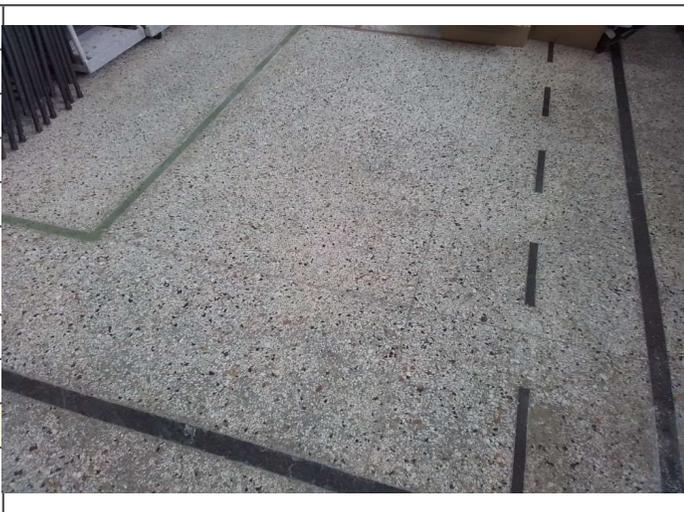
Photo	26

Niveau	Rez-de-chaussée	
Localisation	Ensemble du niveau (secteur 1960)	
Contaminant	Silice	
Système	Plancher	
Équipement ou matériau	Terrazzo	
Couleur		
Réf échantillon		
Résultat	Silice présumée	
Commentaire

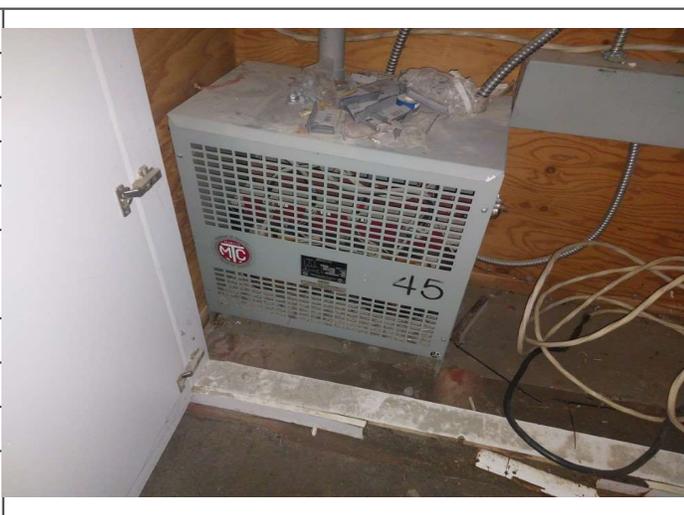
Photo	27

Niveau	Rez-de-chaussée	
Localisation	Ensemble du niveau (secteur 1960)	
Contaminant	BPC	
Système	Équipement mécanique	
Équipement ou matériau	Transformateur	
Couleur		
Réf échantillon		
Résultat	Ne contient pas de BPC	
Commentaire

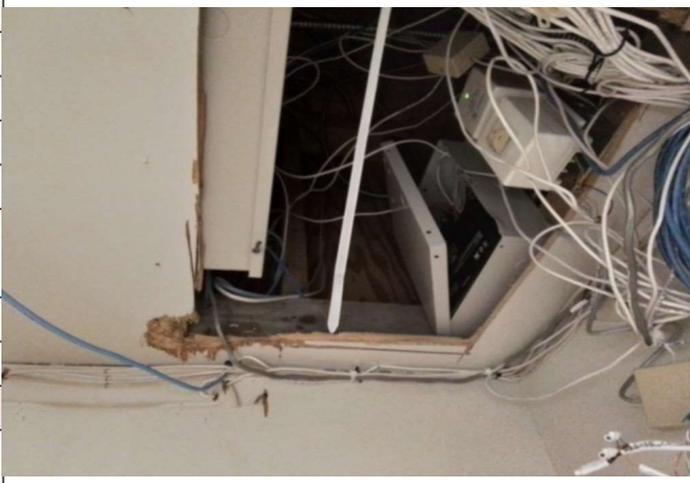
Photo	28

Niveau	Rez-de-chaussée	
Localisation	Ensemble du niveau (secteur 1960)	
Contaminant	Plomb	
Système		
Équipement ou matériau	Accumulateur (batterie)	
Couleur		
Réf échantillon		
Résultat	Contient du plomb	
Commentaire

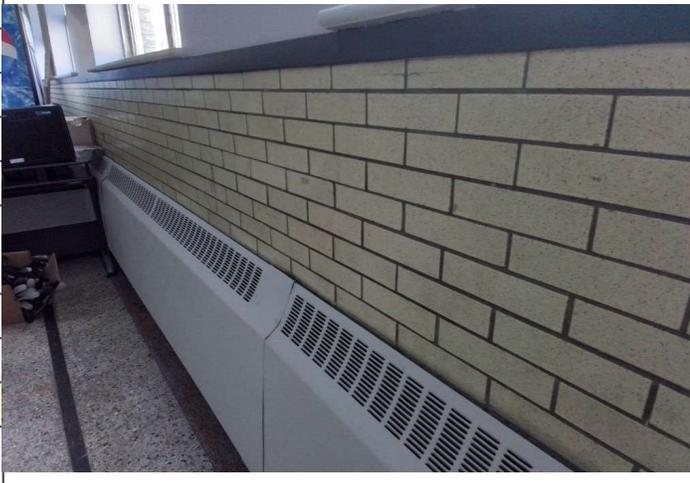
Photo	29

Niveau	Rez-de-chaussée	
Localisation	Ensemble du niveau (secteur 1960)	
Contaminant	Silice	
Système	Mur	
Équipement ou matériau	Brique	
Couleur		
Réf échantillon		
Résultat	Silice présumée	
Commentaire

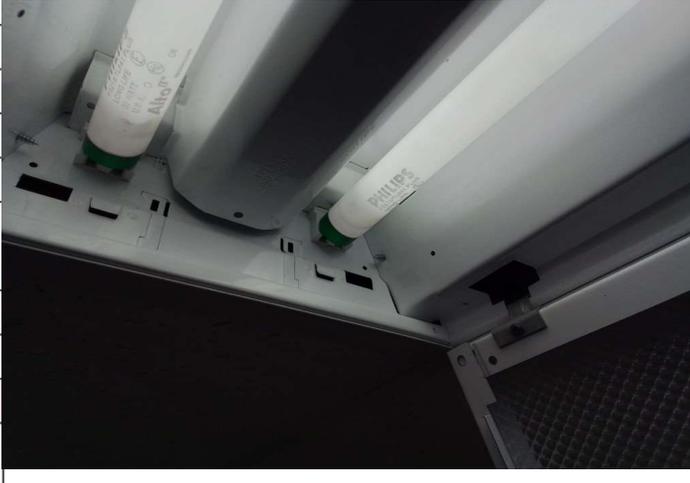
Photo	30

Niveau	Rez-de-chaussée	
Localisation	Ensemble du niveau (secteur 1960)	
Contaminant	Mercure	
Système		
Équipement ou matériau	Lampe fluorescente	
Couleur		
Réf échantillon		
Résultat	Contient du mercure	
Commentaire

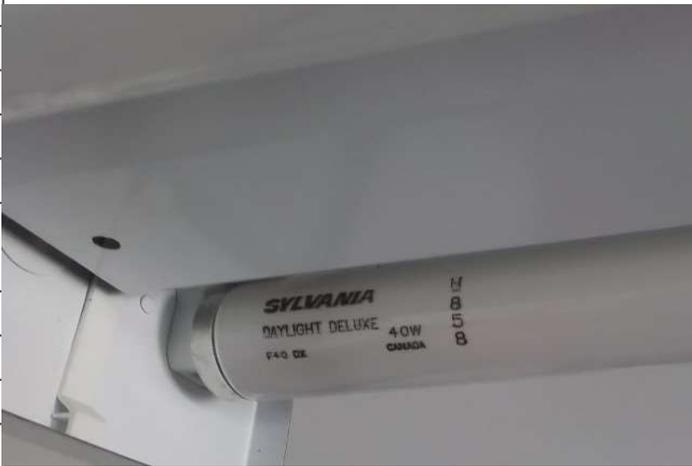
Photo	31

Niveau	Rez-de-chaussée	
Localisation	Ensemble du niveau (secteur 1960)	
Contaminant	Mercure	
Système		
Équipement ou matériau	Lampe fluorescente	
Couleur		
Réf échantillon		
Résultat	Ne contient pas de mercure	
Commentaire	Led

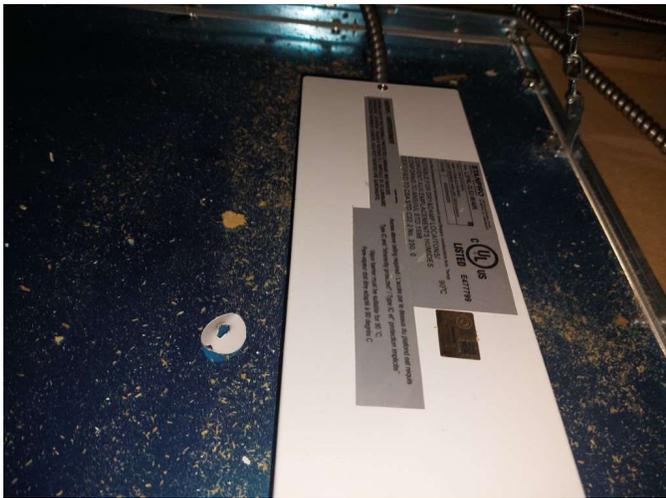
Photo	32

Niveau	Rez-de-chaussée	
Localisation	Ensemble du niveau (secteur 1960)	
Contaminant	BPC	
Système		
Équipement ou matériau	Ballast de luminaire	
Couleur		
Réf échantillon		
Résultat	Ne contient pas de BPC	
Commentaire

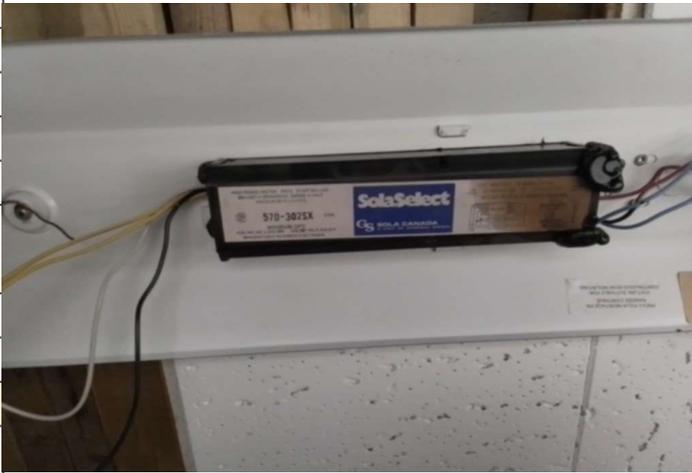
Photo	33

Niveau	Rez-de-chaussée	
Localisation	Ensemble du niveau (secteur 1960)	
Contaminant	BPC	
Système		
Équipement ou matériau	Ballast de luminaire	
Couleur		
Réf échantillon		
Résultat	BPC présumés	
Commentaire

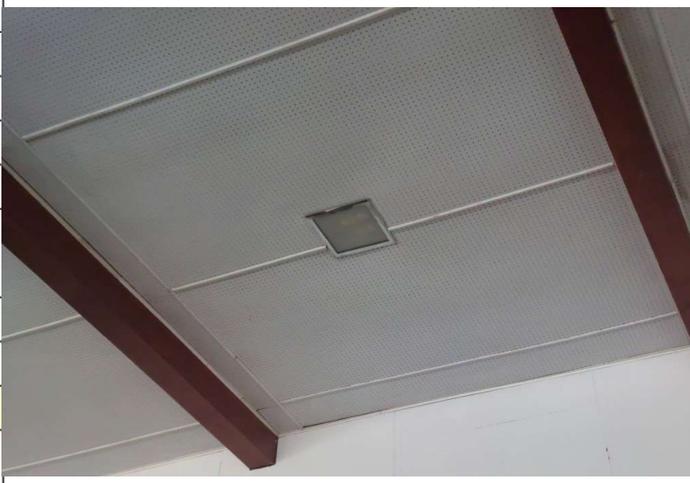
Photo	34

Niveau	Rez-de-chaussée	
Localisation	Ensemble du niveau (secteur 1960)	
Contaminant	Mercure	
Système		
Équipement ou matériau	Lampe fluoescence	
Couleur		
Réf échantillon		
Résultat	Mercure présumé	
Commentaire	Ampoule torsadée

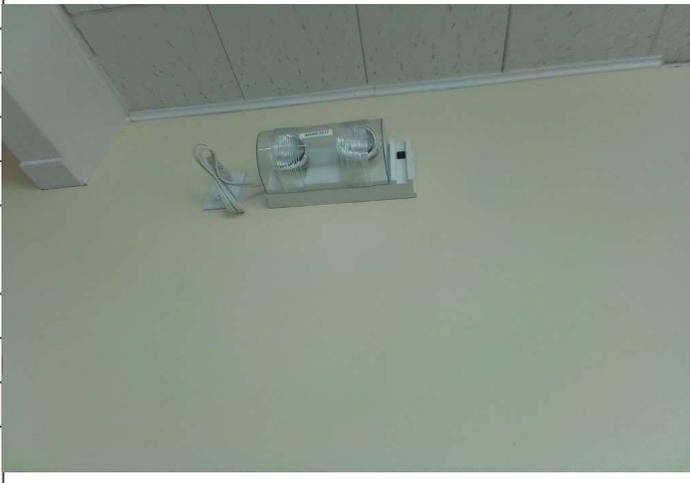
Photo	35

Niveau	Étage	
Localisation	Ensemble du niveau (secteur 1960)	
Contaminant	Plomb	
Système		
Équipement ou matériau	Accumulateur (batterie) d'appareil d'éclairage de secours	
Couleur		
Réf échantillon		
Résultat	Contient du plomb	
Commentaire

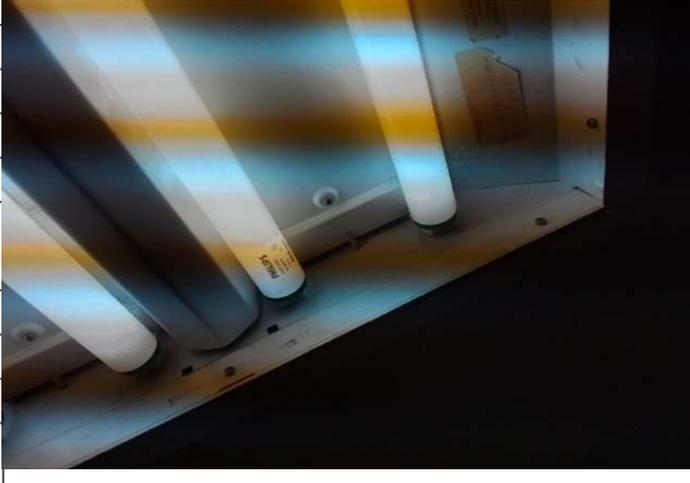
Photo	36

Niveau	Étage	
Localisation	Ensemble du niveau (secteur 1960)	
Contaminant	Mercure	
Système		
Équipement ou matériau	Lampe fluoescence	
Couleur		
Réf échantillon		
Résultat	Contient du mercure	
Commentaire

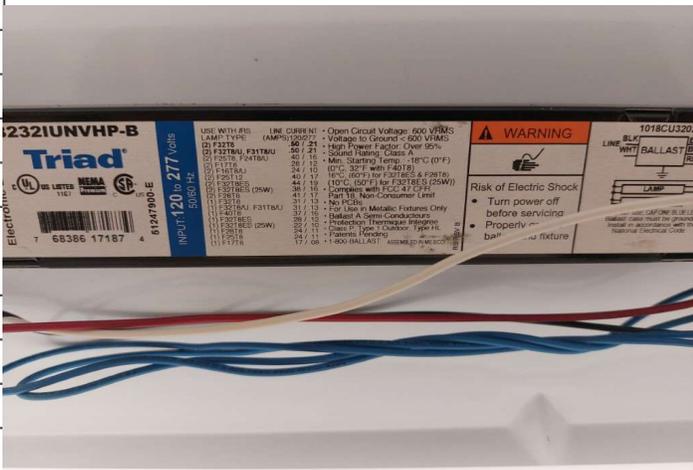
Photo	37

Niveau	Étage	
Localisation	Ensemble du niveau (secteur 1960)	
Contaminant	BPC	
Système	BPC	
Équipement ou matériau	Ballast de luminaire	
Couleur		
Réf échantillon		
Résultat	Ne contient pas de BPC	
Commentaire

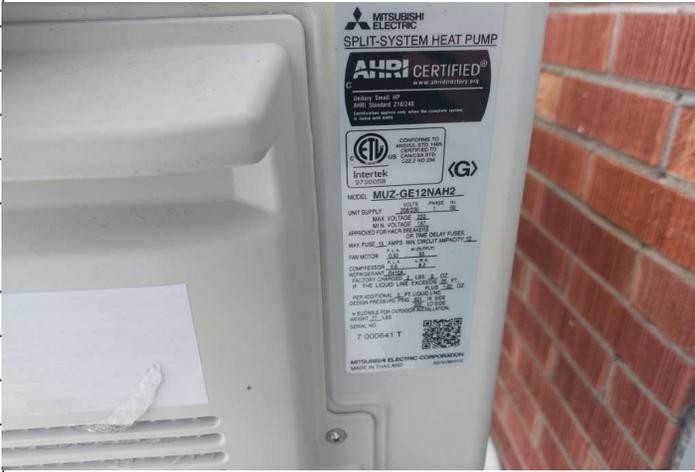
Photo	41

Niveau	Extérieur	
Localisation	Ensemble du niveau (secteur 1960)	
Contaminant	SACO	
Système	Équipement mécanique	
Équipement ou matériau	Unité de climatisation	
Couleur		
Réf échantillon		
Résultat	Ne contient pas de SACO	
Commentaire	R410A

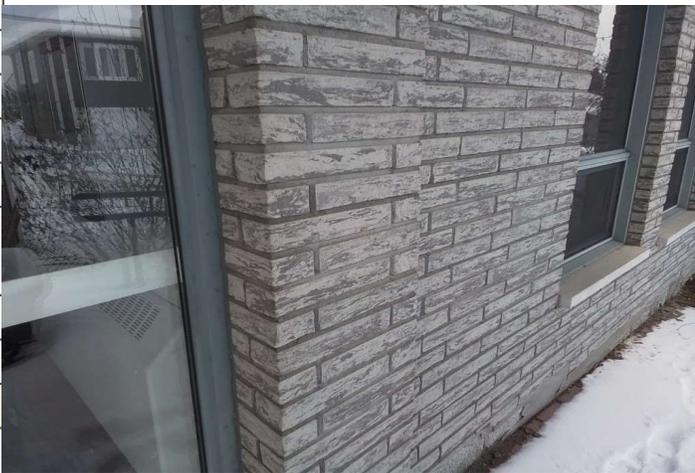
Photo	42

Niveau	Extérieur	
Localisation	Ensemble du niveau (secteur 1960)	
Contaminant	Silice	
Système	Mur	
Équipement ou matériau	Maçonnerie	
Couleur		
Réf échantillon		
Résultat	Silice présumée	
Commentaire

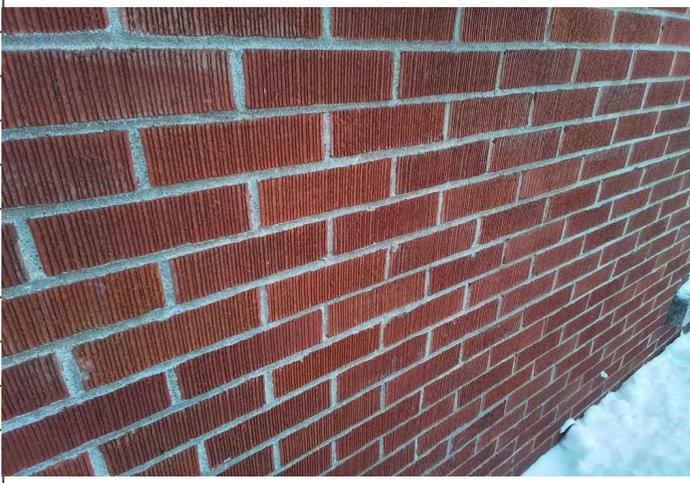
Photo	43

Niveau	Extérieur	
Localisation	Ensemble du niveau (secteur 1960)	
Contaminant	Silice	
Système	Mur	
Équipement ou matériau	Maçonnerie	
Couleur		
Réf échantillon		
Résultat	Silice présumée	
Commentaire

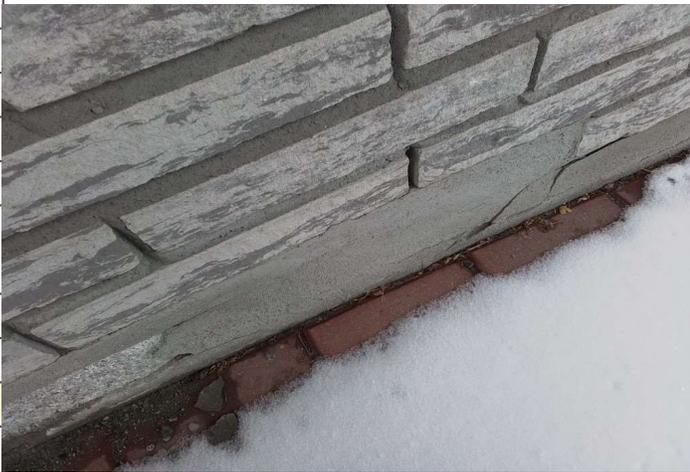
Photo	44

Niveau	Extérieur	
Localisation	Ensemble du niveau (secteur 1960)	
Contaminant	Silice	
Système	Mur	
Équipement ou matériau	Crépi cimentaire	
Couleur		
Réf échantillon		
Résultat	Silice présumée	
Commentaire

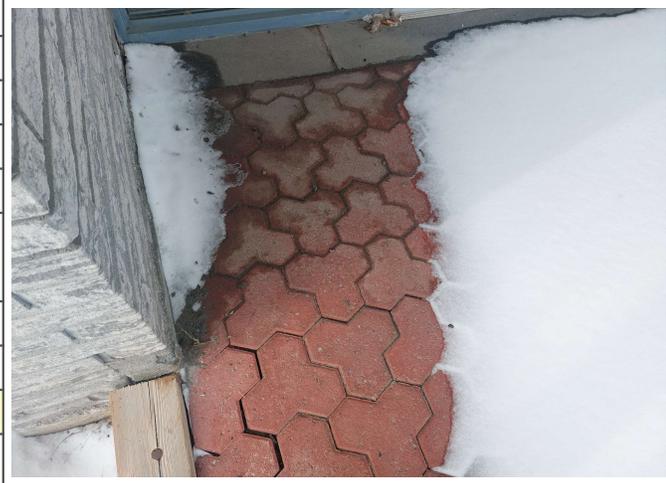
Photo	45

Niveau	Extérieur	
Localisation	Ensemble du niveau (secteur 1960)	
Contaminant	Silice	
Système	Plancher	
Équipement ou matériau	Brique	
Couleur		
Réf échantillon		
Résultat	Silice présumée	
Commentaire
